**Inspection Report (Doors & Windows Work) from Darr Ga (AYA) Branch Project,
Ayeyarwaddy Division**

Location : Ground to Roof Floor

Date : 25/01/2019

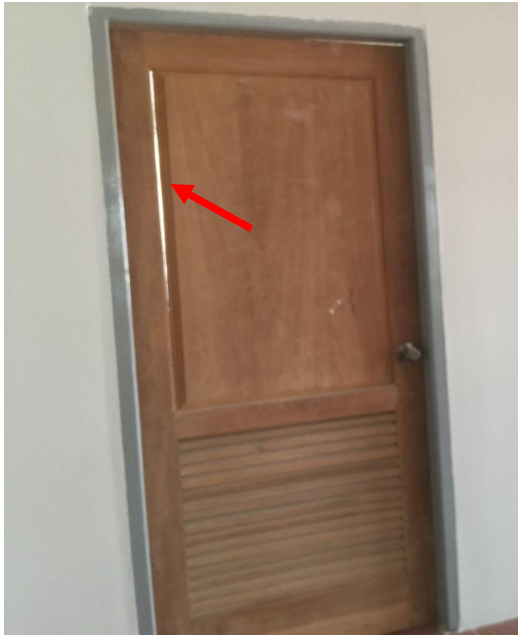
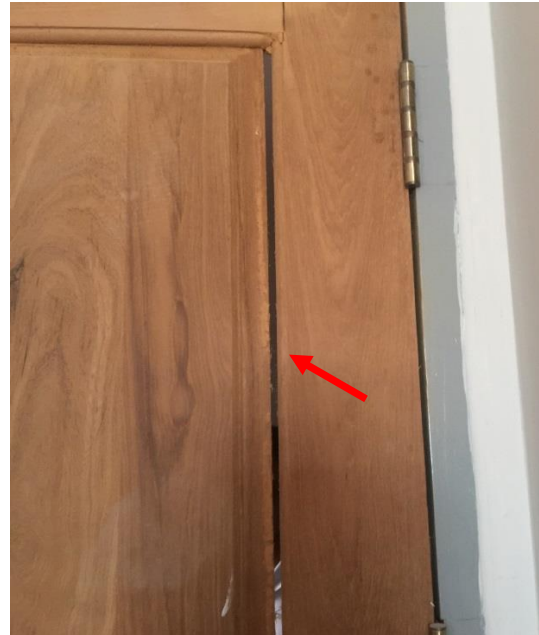
Fig:(01) Ground floor နှင့် First floor ရှိ တံခါးရွက်များအားလုံးတွင် ပုံပါအတိုင်း စရွေးများချောင်ကာ အလင်းဝင်ရောက်နေခြင်းကို ပြုပြင်ပေးရန်။

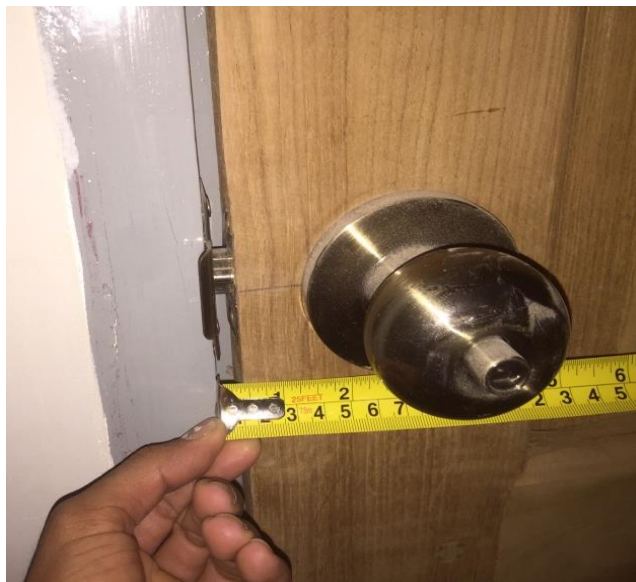
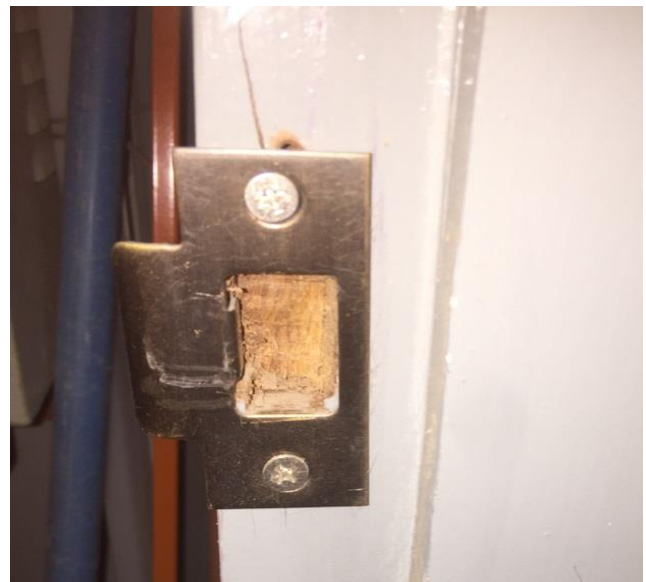
Fig:(02) Ground floor နှင့် First floor ရှိ Timber door များတွင် တံခါးရွက်နှင့် ကျည်းဘောင်ကြား အဟအကျယ် သည် 10mm to 12mm ဝန်းကျင် ရှိနေသောကြောင့် Lock အဝင်နည်းနေခြင်း နှင့် အချို့တံခါးများတွင် Lock ချမရခြင်းများအား ပြုပြင်ပေးရန်။

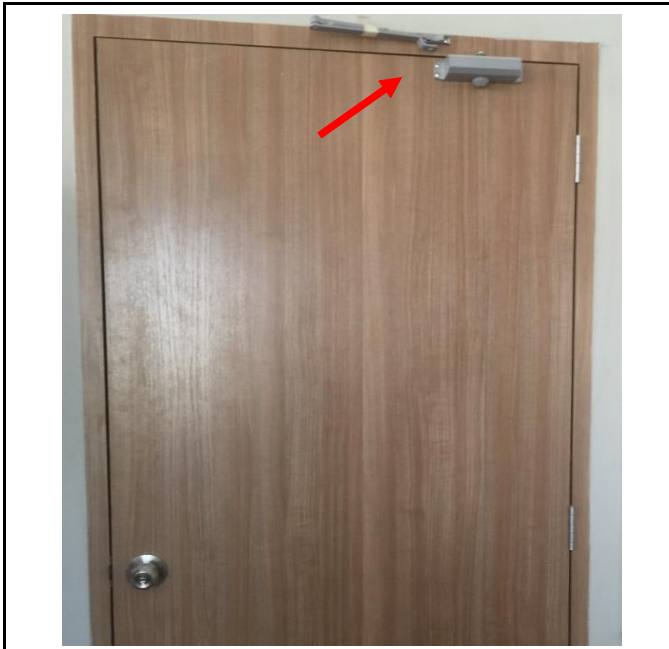
Fig:(04) Ground floor နှင့် First floor ရှိ Laminated door များအားလုံးတွင် Door closer-Link များပြန်ချိတ်ပြီး အဖွင့်အပိတ်ညှင်သာစွာ ပိတ်သွားခြင်း (Auto lock) နှင့် (Auto stop) ရပ်တန့်နေခြင်းရှိအောင် ပြုလုပ်ပေးရန်။

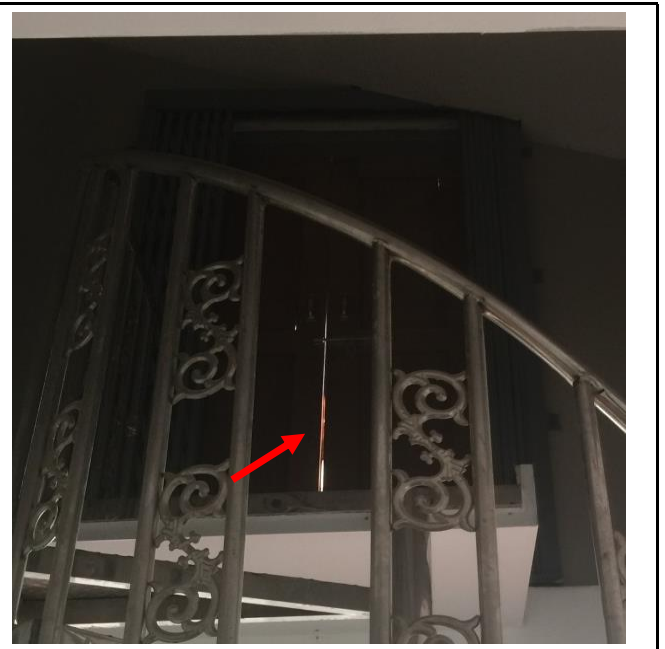
Fig:(05) Roof floor သို့အပင် တံခါးရွက်နှစ်ရွက်ဖွင့် တံခါး၏ ရင်စေ့နေရာတွင် ပုံပါအတိုင်း အလင်းဝင်ရောက် နေခြင်းများကို ပြုပြင်ပေးရန်။

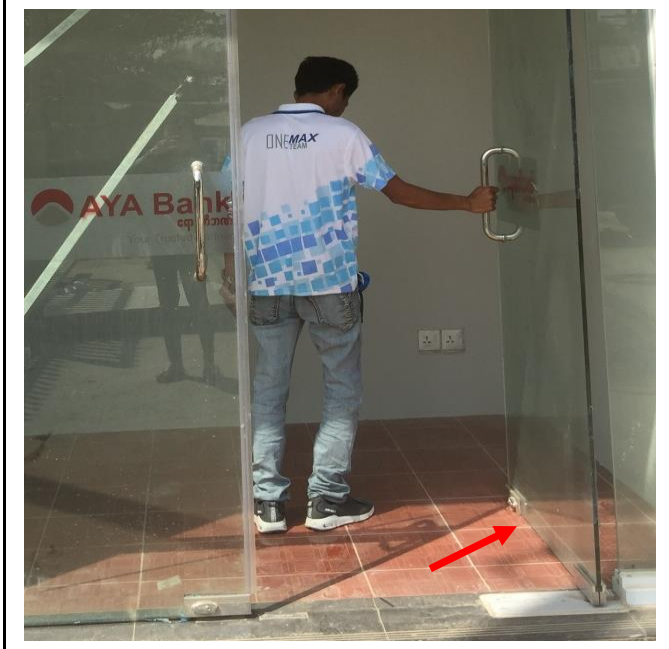
Fig:(06) ATM ခန်းသို့အပင် Tempered Door ၏ ညှာဖက်တံခါးရွက်အားဖွင့်ရာတွင် အောက်ခြေကြမ်းခင်း ကြွေပြားနှင့်တိုက်နေသောကြောင့် ပြုပြင်ပေးရန်။

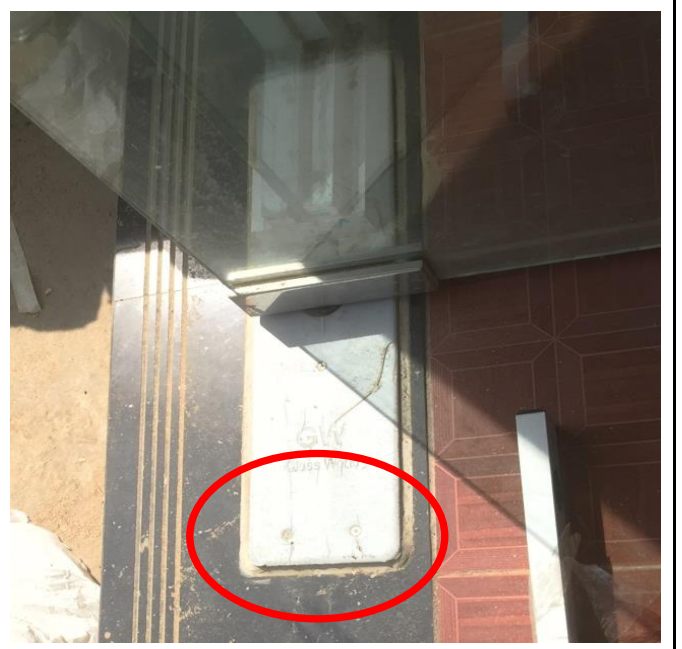
Fig:(07) ATM ခန်းသို့အပင် Tempered Door ၏ ဘယ်ဖက်တံခါးရွက်၏ ချုပ်ခွက်အား ကြွေပြားနှင့် Level အညီတင်ပေးရန်။

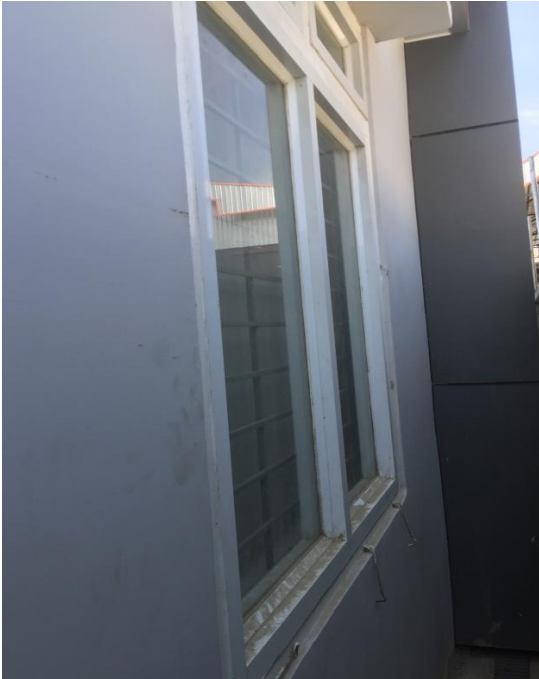
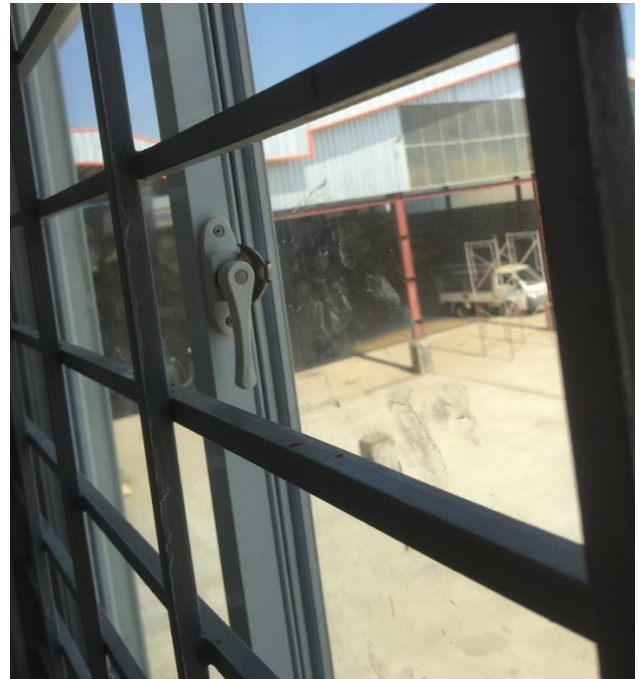
Fig:(08) Ground floor နှင့် First floor ရှိ Aluminium Sliding Window များအားလုံးကို တံခါးအဖွင့်အပိတ်လွယ်ကူမှု ရှိအောင် ပြုပြင်ပေးရန်။ ပြင်ပနှင့် ဆက်စပ်နေသော တံခါးများပြတင်းပေါက်များအား အတွင်းမှ Lock ချိတ်ပြီး အပြင်ပိုင်းမှ ရေထိုးစမ်းသပ်ပေးရန်။ (ရေပင်ရောက်မှု ရှိ/မရှိ ကြိုတင်သိနိုင်ရန်အတွက်)

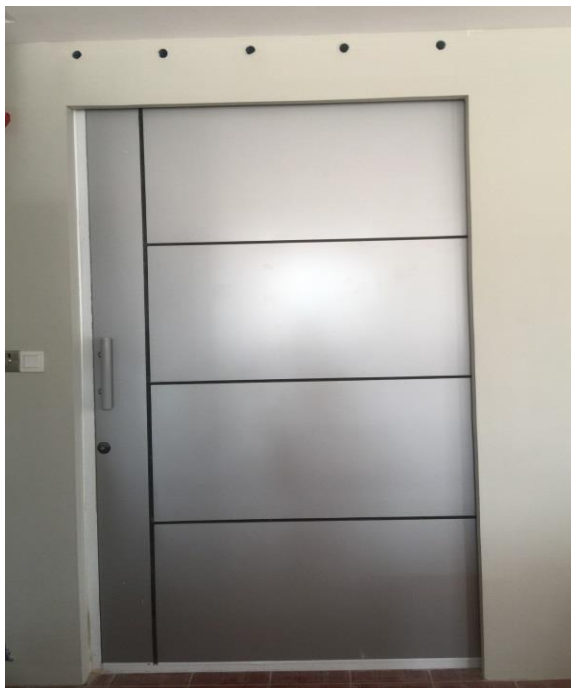
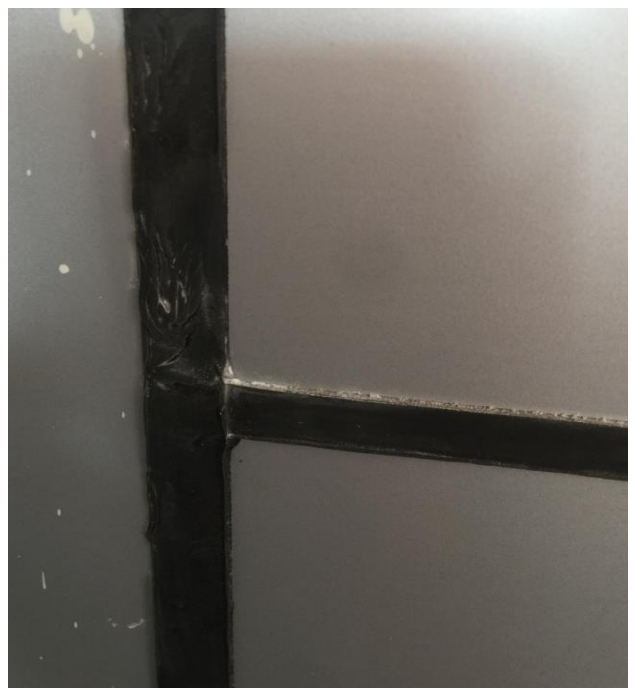
Fig:(09) Vault Room ရှေ့ Slide door တွင် Silicon အမဲရောင်ထိုးထားမှုအား Light Grey အရောင် (As per Drawing) အတိုင်း ပြန်လည်အစားထိုးပေးရန်။

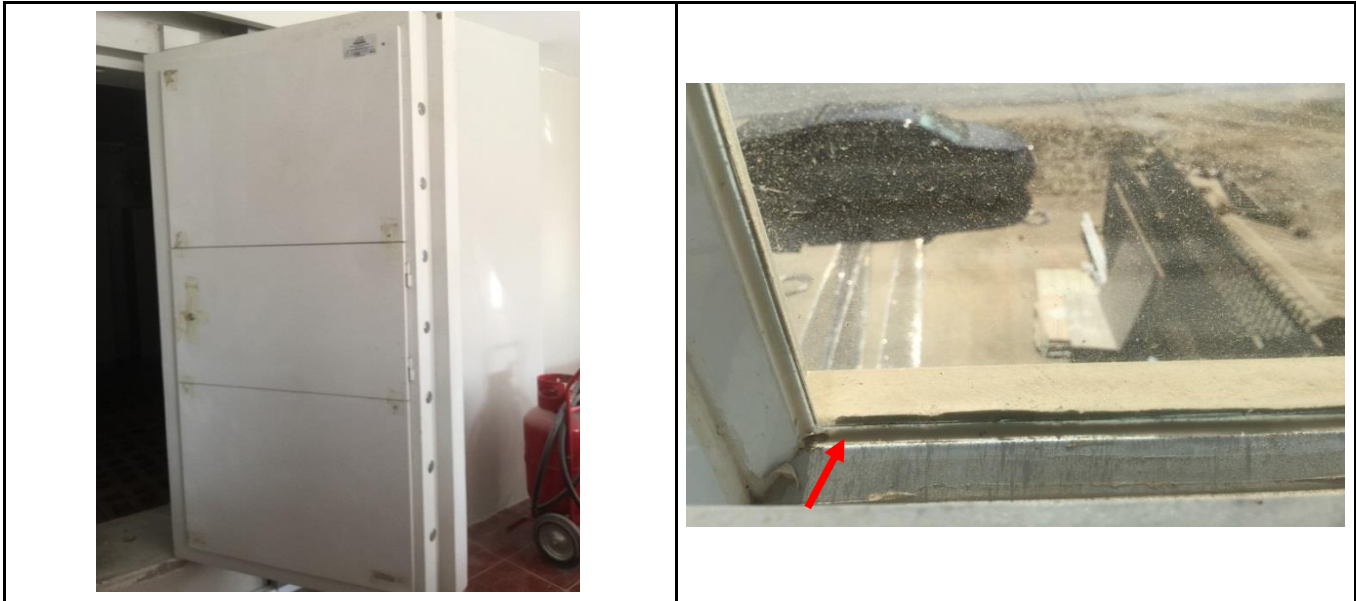
Fig:(10) Vault Door တွင် ဆေး Final သုတ်ရန်ကျန်သေးသည်။ (On going state)

Fig:(11) Ground floor နှင့် First floor ရှိ Aluminium Window များတွင် တပ်ဆင်ထားသောမှန်များ၏ အတွင်းဘေးပတ်ပတ်လည်ကို Silicon ထိုးထားသဖြင့် Glass Rubber Liner ပြောင်းလဲတပ်ဆင်ပေးရန်။

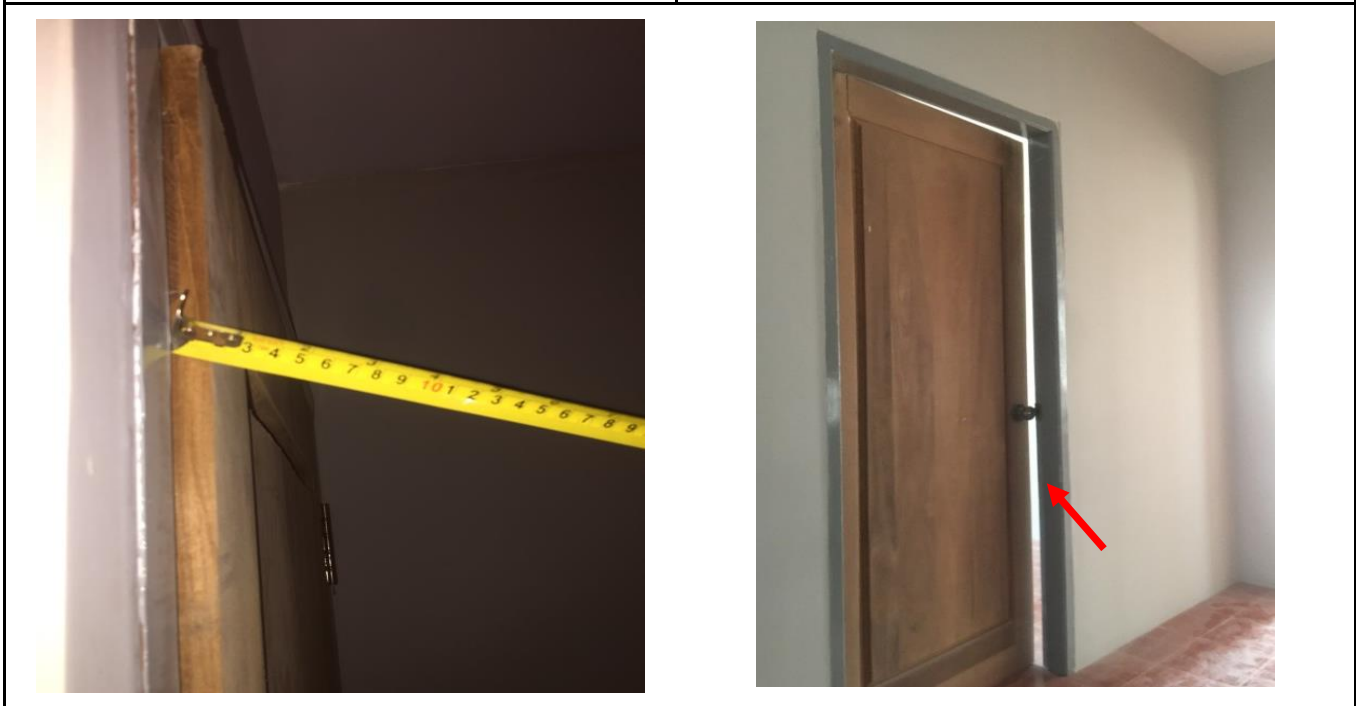
Fig:(12) Ground floor (WC) တံခါးတွင် ကျည်းဘောင်၏နဘောအကျယ် မလုံလောက်သောကြောင့် ပုံပါအတိုင်း တံခါးရွက်ပိတ်မရခြင်းအား ပြုပြင်ပေးရန်။ (Remark- Timber door များအား ဆေးသုတ်ခြင်းလုပ်ငန်းမပြီးသေးပါ-On going state)

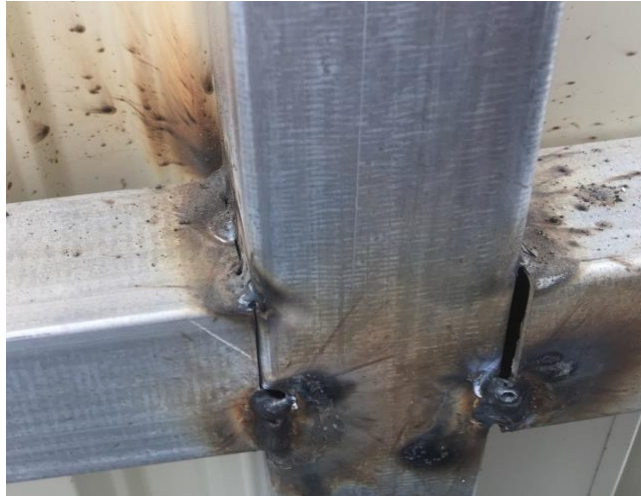
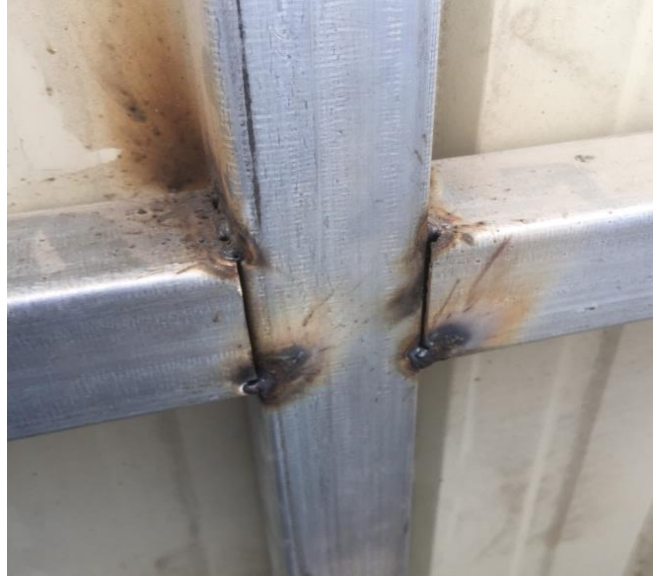
Fig:(13) 4 Angle Fencing ၏ 2"x2" G.I Hollow ၏ Vertical နှင့် Horizontal frame လေးခုဆုံချက်များတွင် Frame ဘေးပတ်ပတ်လည်အား Welding အပြည့်ဆော်ပေးရန်။ ဆော်ပြီး Welding သားများအား ချော်သေချာစွာ ခေါက်ပေးရန်နှင့် လက်ရာသေသပ်အောင် ပြုပြင်ပေးရန်။ (မှတ်ချက်- အသုံးပြုထားသော Horizontal & Vertical frame များတွင် ရာသီဥတုဒဏ်ခံနိုင်ရန် Base Coat အားညှိနှိုင်းသုတ်ပေးရန်။)

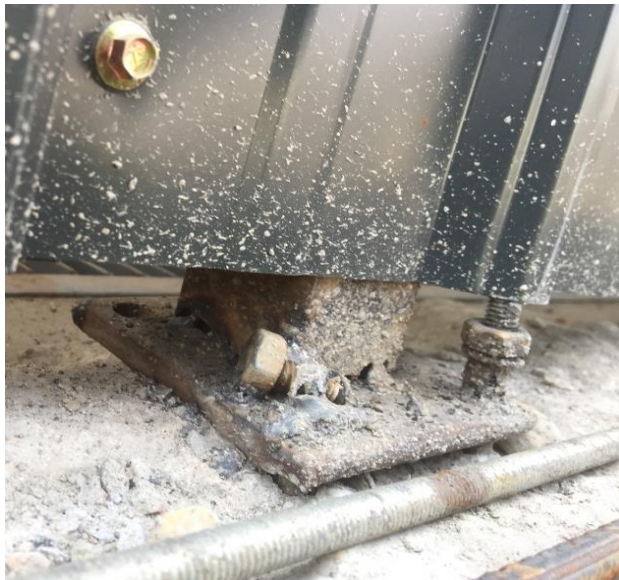
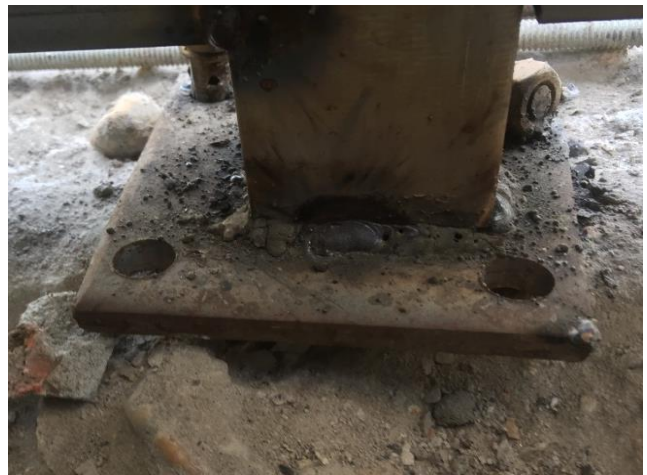
Fig:(14) 4 - Angle Fencing ၏ Vertical Post များအား ကြမ်းခင်းနှင့် အမာခံတွယ်ဆက်ရာတွင် Wall plug လေးခုဖြင့် စနစ်တကျ တွယ်ဆက်တပ်ဆင်ပေးရန်။

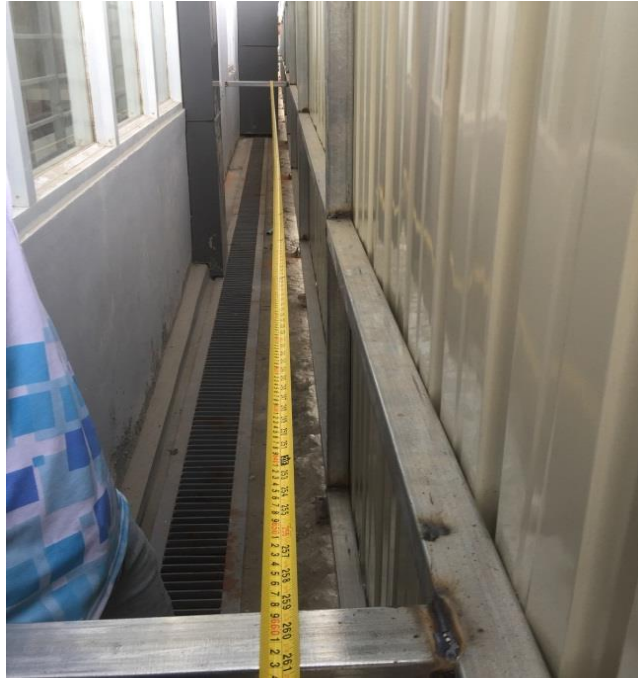
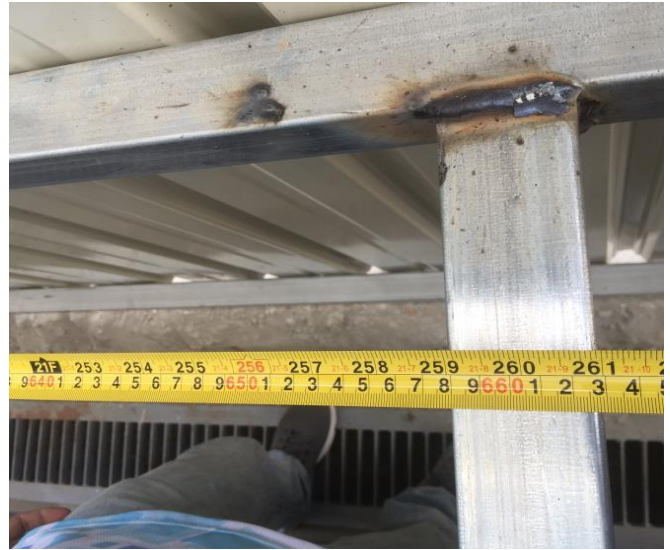
Fig:(15) 4 - Angle Fencing အား နံရံနှင့် အမာခံထောက်ထားသော Horizontal frame (21'-8" c/c) တပ်ဆင်ထားမှုသည် ခိုင်ခံ့မှု အားနည်းနေသောကြောင့် ညှိနှိုင်းပြုပြင်ပေးပါရန်။

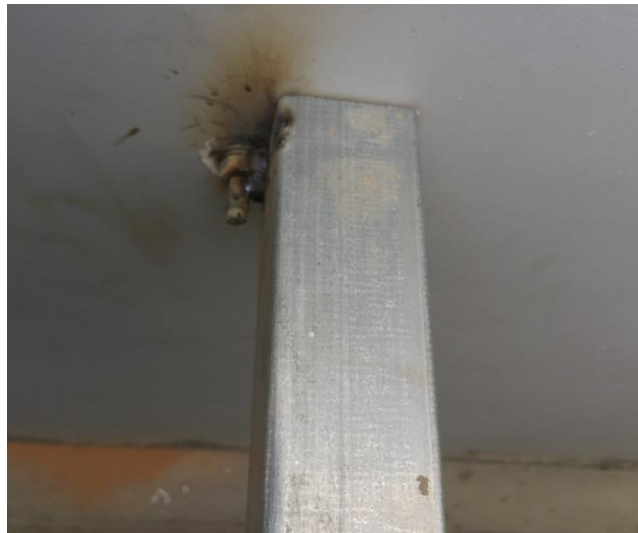
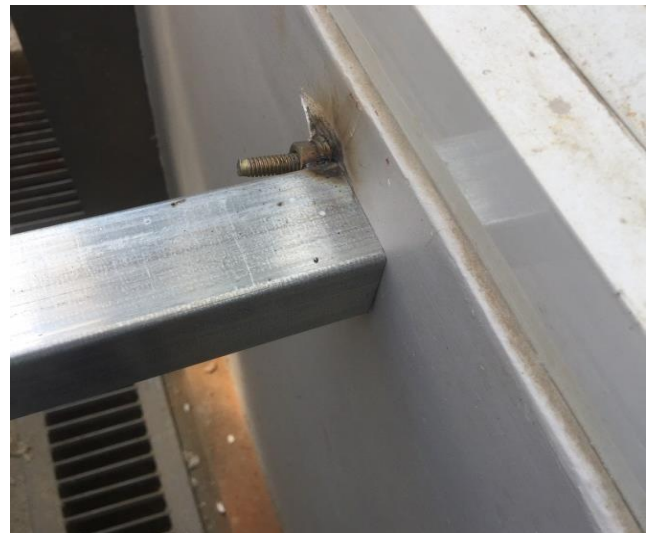
Fig:(16) 4 - Angle Fencing အား နံရံနှင့် အမာခံထောက်ထားသော Horizontal frame များ တွယ်ဆက်တပ်ဆင်ရာတွင် Wall plug တပ်ချောင်းဖြင့်သာ တွယ်ဆက်ထားပါသဖြင့် ခိုင်ခံ့မှုအားနည်းနေသောကြောင့် အနည်းဆုံး Wall Plug နှစ်ချောင်းဖြင့် Frame ဘေးနှစ်ဖက်မှ တွယ်ဆက်တပ်ဆင်ပေးရန်။

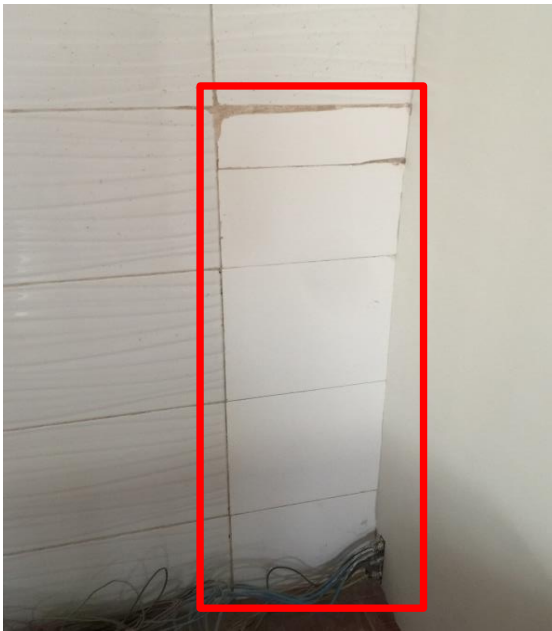
Fig:(17) Ground floor, Back office နောက် (Near GL-3) ရှိ Existing wall ties လေးချပ် Color မညီခြင်းနှင့် အပေါ် ဆုံးတစ်ချပ် ကွဲနေခြင်းအား Banking area လူမြင်ကွင်း ဖြစ်သောကြောင့် ပစ္စည်းအပိုရှိပါက လဲလှယ်ပေးစေလိုပါသည်။ (Shape & Color တူမှသာ)

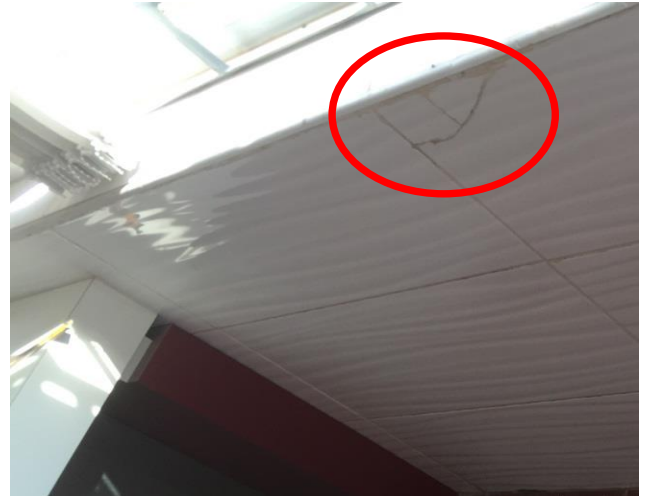
Fig:(18) Ground floor, Bulk Cash Counter ရှေ့ရှိ Existing wall tie တစ်ချပ်ကွဲနေခြင်းအား Banking area လူမြင်ကွင်းဖြစ်သောကြောင့် ပစ္စည်းအပိုရှိပါက လဲလှယ်ပေးစေလိုပါသည်။ (Shape & Color တူမှသာ)

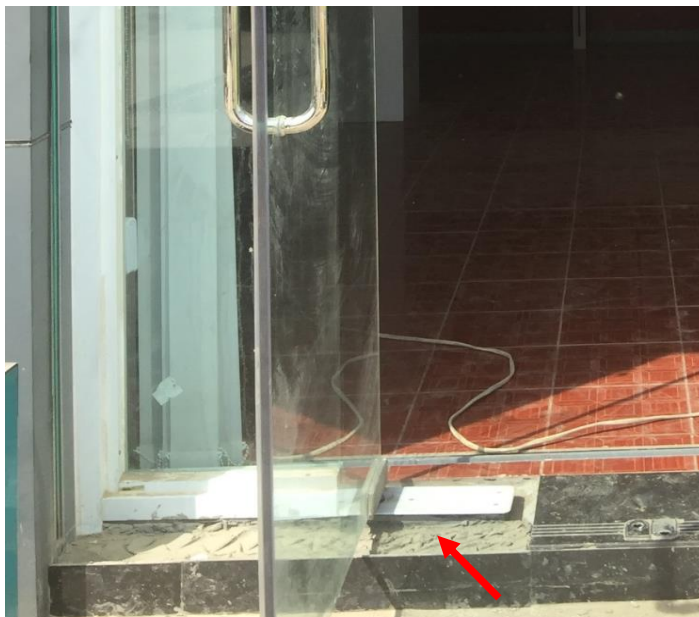
Fig:(19) Ground floor, Entrance door အောက်တွင် ကြွေပြားနှစ်ချပ်ကပ်ရန် ကျန်သေးသည်။

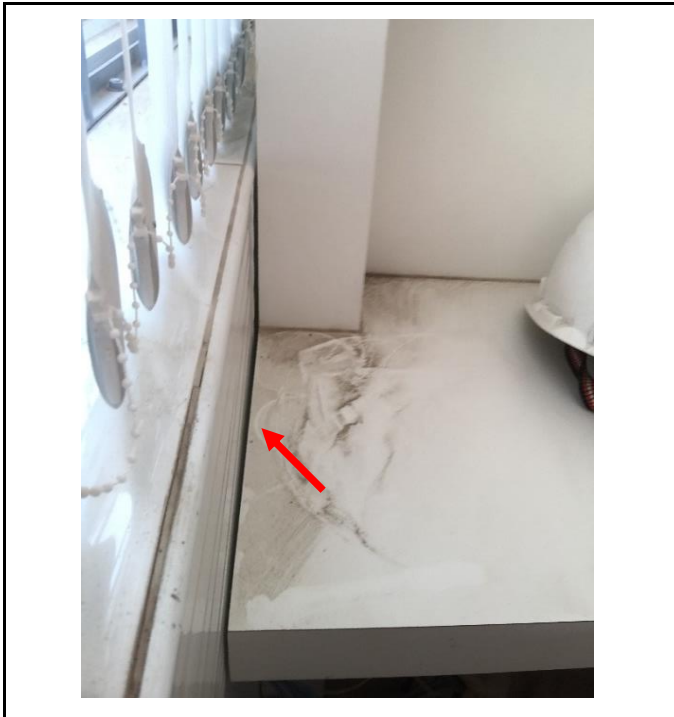
Fig:(20) Ground floor- Reception Counter နှင့် နံရံကြားဟနေသောနေရာအား Sealent ထိုးပေးရန်။

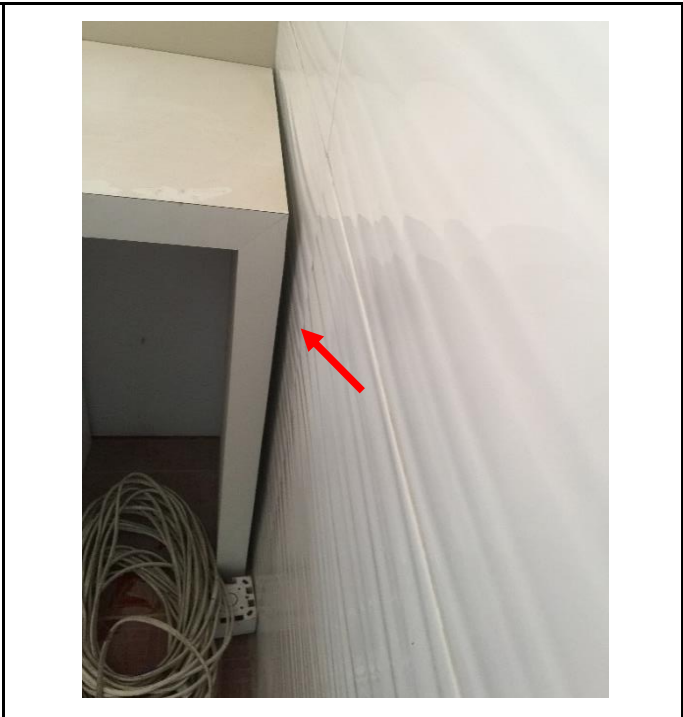
Fig:(21) Ground floor- Customer Service Counter နှင့် နံရံကြားဟနေသောနေရာအား Sealent ထိုးပေးရန်။

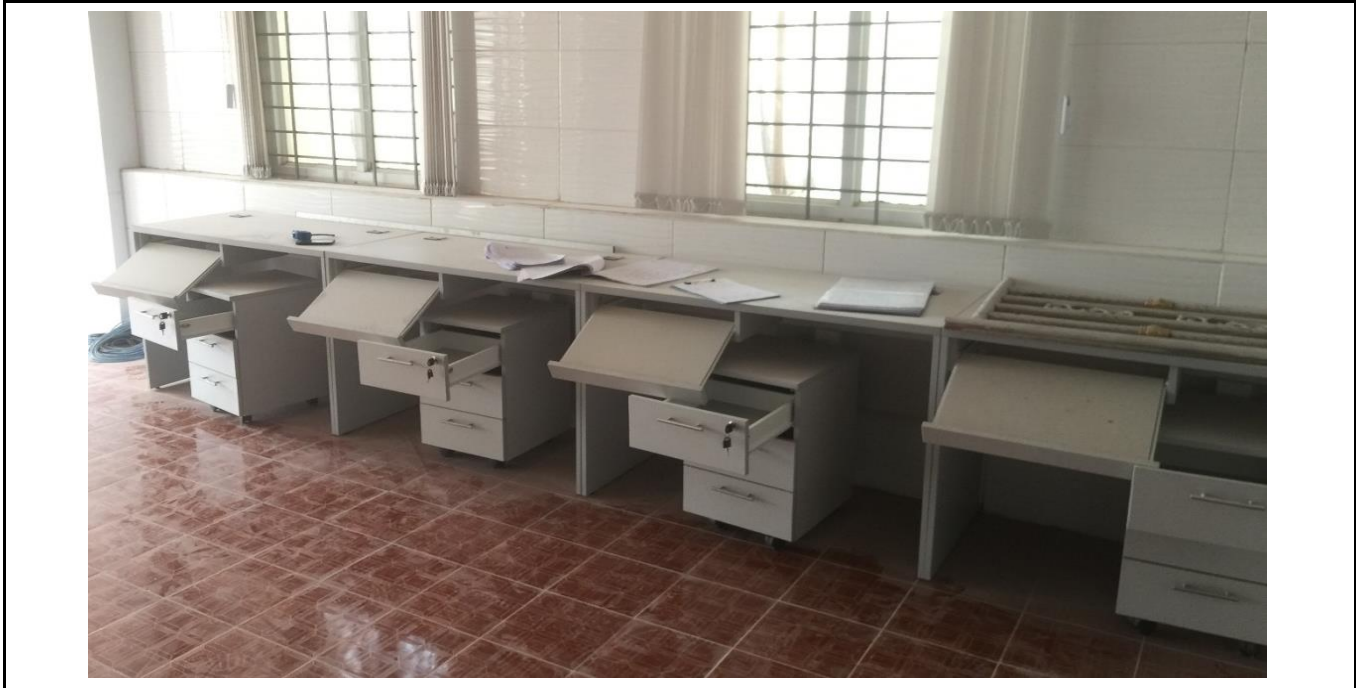
Fig:(22) Ground floor နှင့် First floor ရှိ Counter များအားလုံးတွင် Drawer များ၏ ဘရိတ်မပါရှိသဖြင့် ပြုပြင်ပေးရန်။

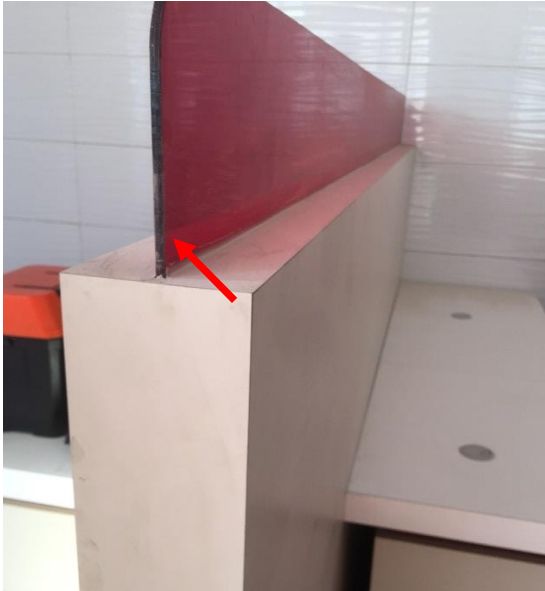
Fig:(23) Contract အရ Customer Service Counter-1&2 ရှိ Acrylic panel thk အား 6mm သုံးရန် သတ်မှတ်ချက်ကို On site တွင် Acrylic panel-3mm thk နှစ်ချပ်ပူးသုံးထားပါသဖြင့် ရေရှည်တွင် ပြန်ကွာနိုင်ပါ သောကြောင့် Contract သတ်မှတ်ချက်အတိုင်း လဲပေးရန်။

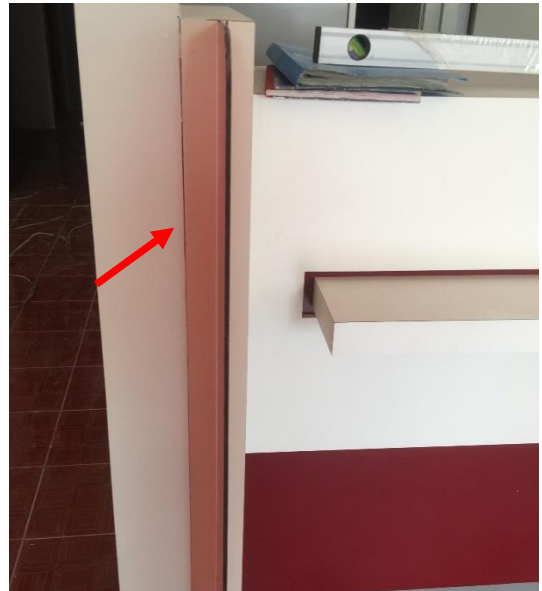
Fig:(24) Teller Counter (Near GL-B) နှင့် Partition ကြားဟနေသောနေရာအား Sealent ထိုးပေးရန်။

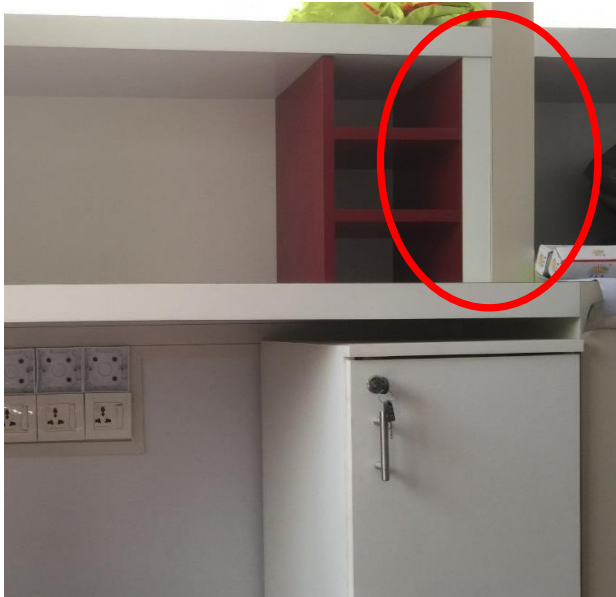
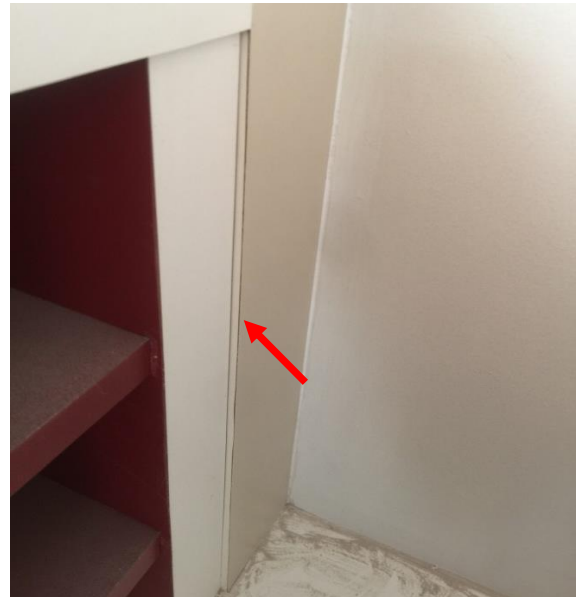
Fig:(25) Teller Counter (Ground floor) အတွင်းပိုင်းနေရာများအားလုံးတွင် Laminate Finish (Bedge color) နှင့် White color (Shelf) နှစ်ခုအဆက်များတွင် Level flush မဖြစ်ပဲ တစ်နေပါသဖြင့် နောင်လုပ်ဆောင်မည့် လုပ်ငန်းများတွင် မျက်နှာပြင် တညီတည်း ပြုလုပ်ပေးရန်။ (ယခုတွင် ပြန်ပြင်စရာမလိုပါ။)

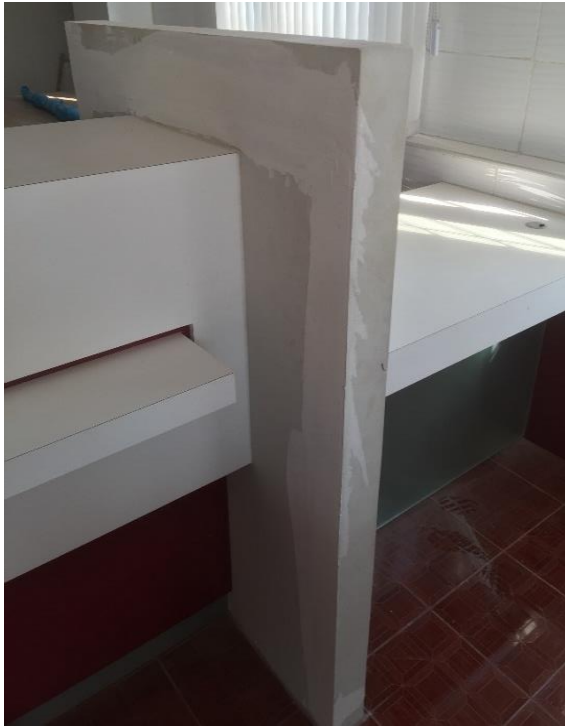
Fig:(26) Ground floor ရှိ Bulk Cash Counter နှင့် Teller Counter ကြားရှိ Partition အား ဆေးသုတ်ခြင်းလုပ်ငန်း မပြီးသေးပါ။ (Putty touching ဖာထားသည်။)

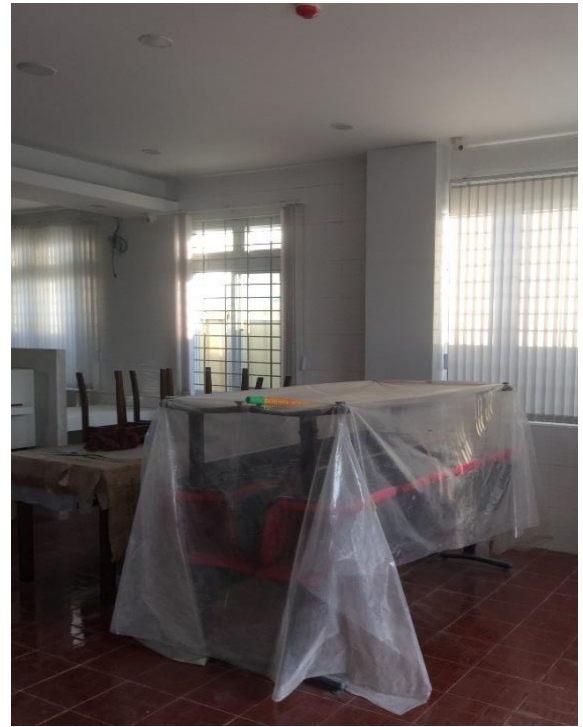
Fig:(27) Ground floor နှင့် First floor ရှိ ထိုင်ခုံများအားလုံး နေရာချထားခြင်းလုပ်ငန်းမပြီးသေးပါ။

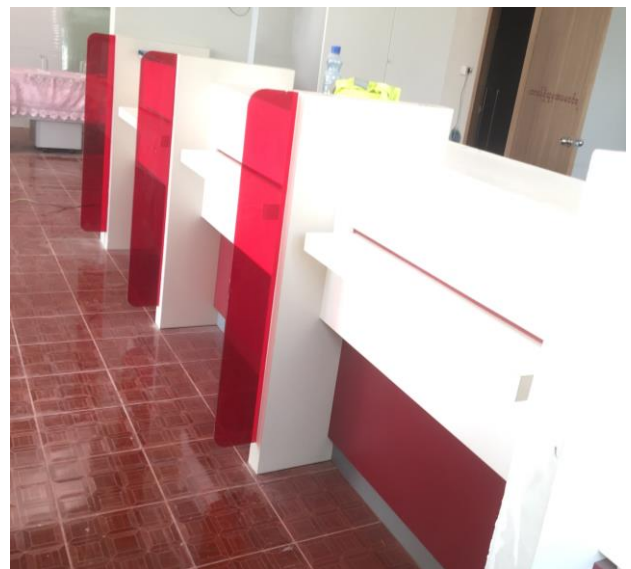
Fig:(29) Ground floor နှင့် First floor ရှိ Counter များအားလုံး Counter နံပါတ်မတပ်ရသေးပါ။

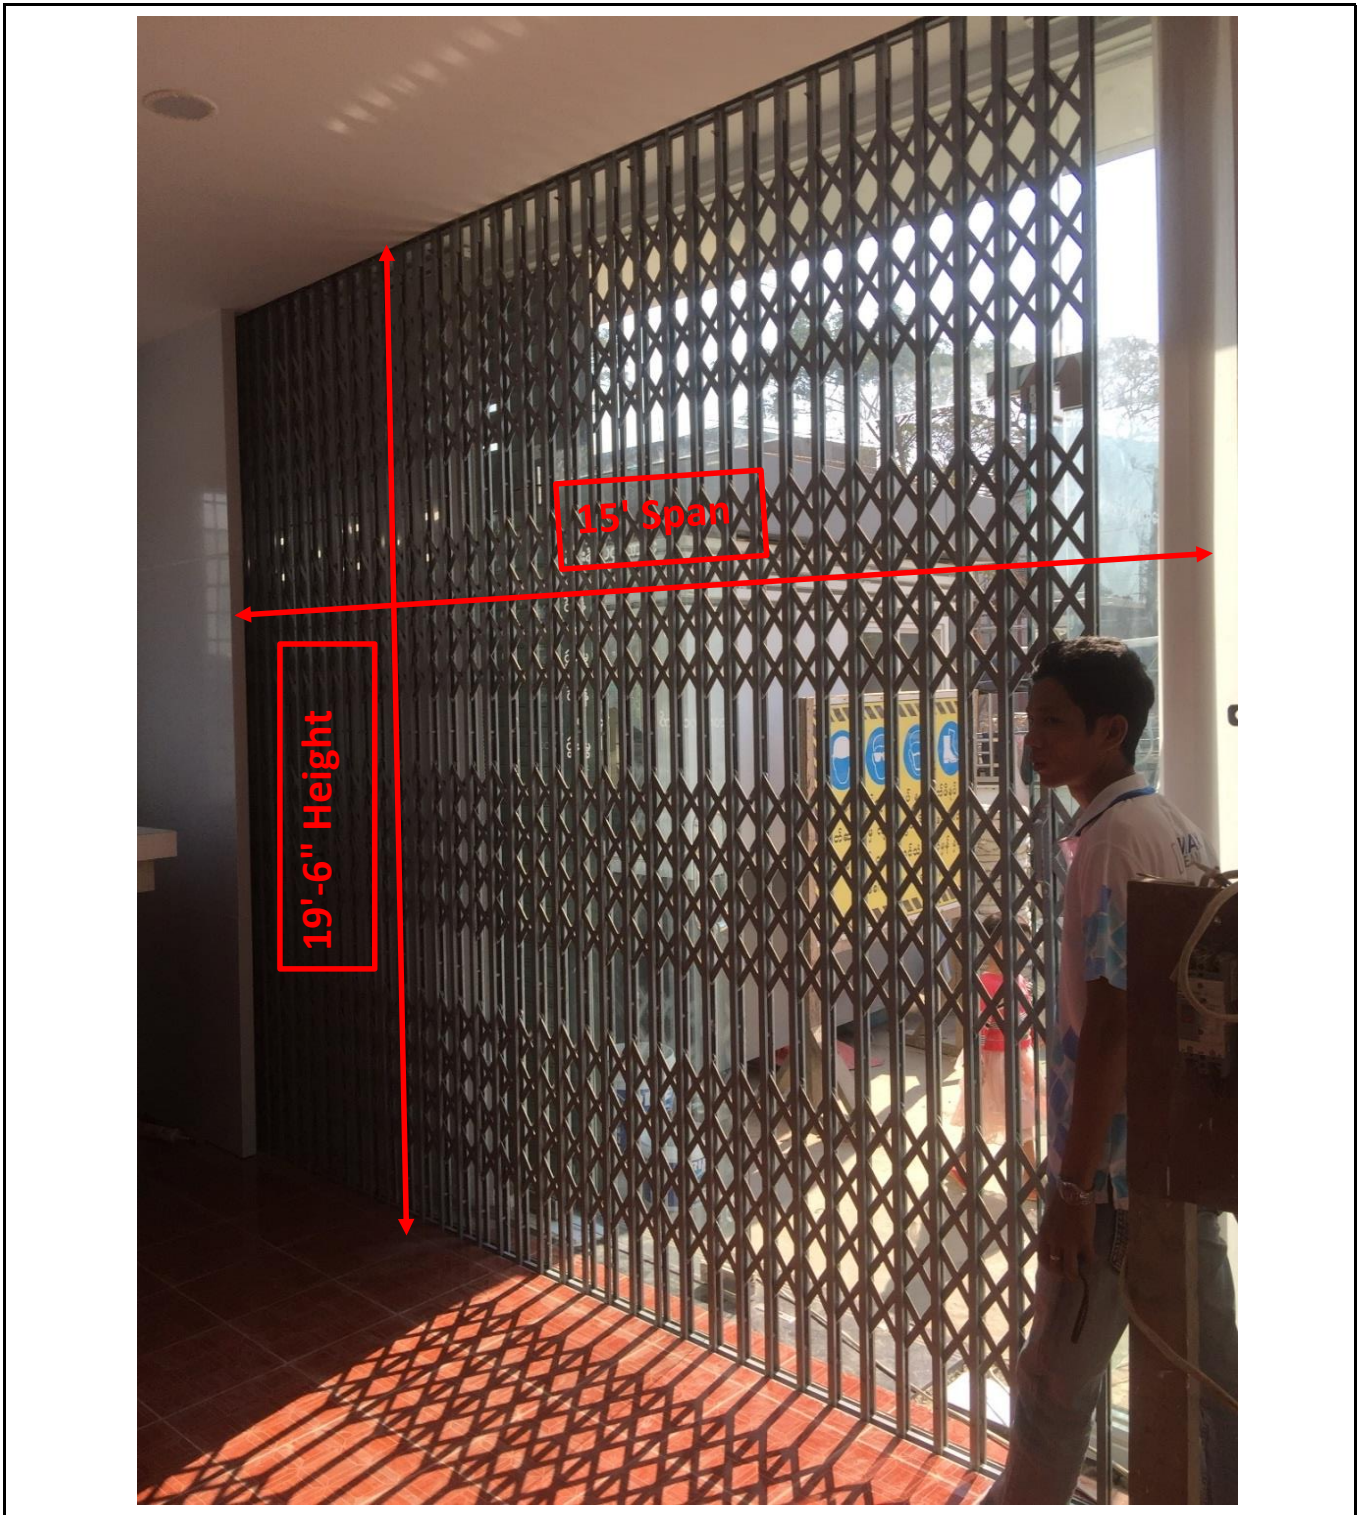
Fig:(30) Ground floor ရှိ Entrance Bajar Door (Span-15', Height-9'-6" တွင် တံခါးရွက်တစ်ရွက်ဖွင့်သာပြုလုပ်ထားသဖြင့် အဖွင့်အပိတ် ကြပ်နေသည်၊ လေးနေသည်ကို ပြုပြင်ပေးရန်။

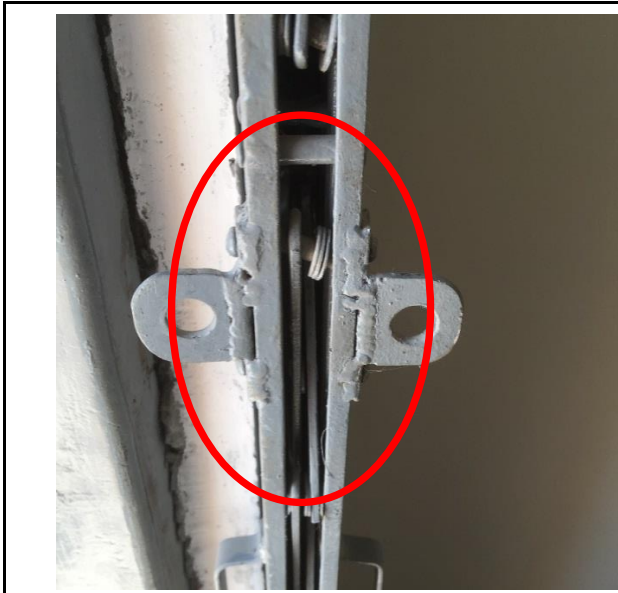
Fig:(31) GL-1/ A-B (Ground floor) ရှိ Bajar Door ၏ Welding သားများအား လက်ရာသေသပ်စွာ ပြုပြင်ပေးရန်။

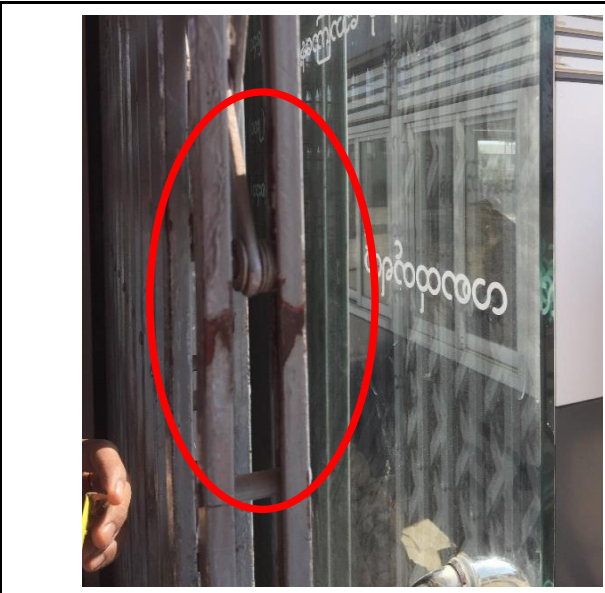
Fig:(32) Entrance Bajar Door (Ground floor) ၏ မျက်နှာပြင်တွင် ဆေးသားများကွာနေပြီး သံချေးလိုက်နေသော နေရာများအား ပြုပြင်ပေးရန်။

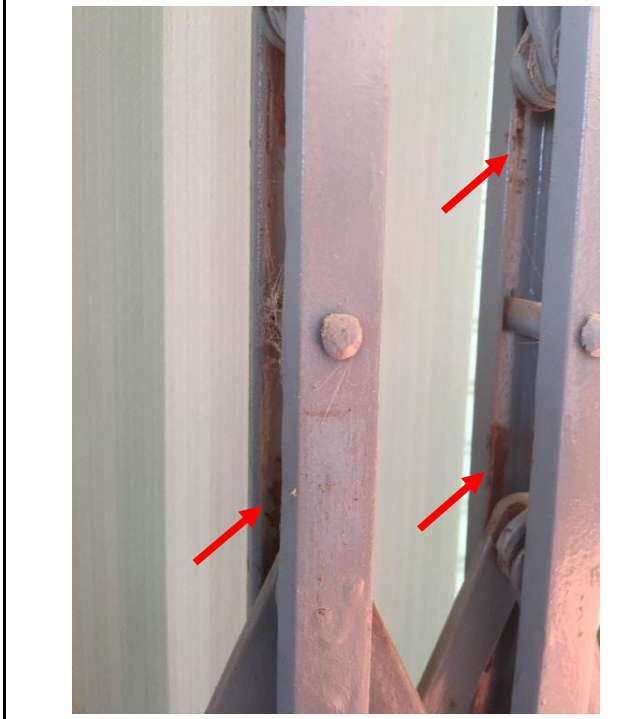
Fig:(33) All areas ရှိ Bajar door များ၏ သံချေးလိုက်နေသော နေရာများအား ပြုပြင်ပေးရန်။

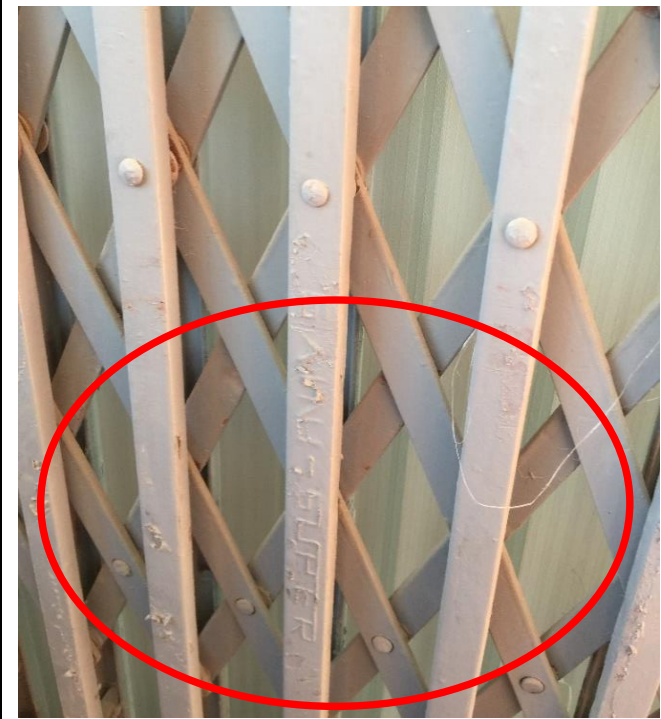
Fig:(34) All areas ရှိ Bajar door များ၏ မျက်နှာပြင်ရှိ ဆေးကွာနေသောနေရာများအား သေချာစွာ ကော်ပတ်စား၍ ဆေးပြန်လိုက်ပေးရန် နှင့် အဖွင့်အပိတ်ကြပ်နေသည်ကို ပြုပြင်ပေးရန်။

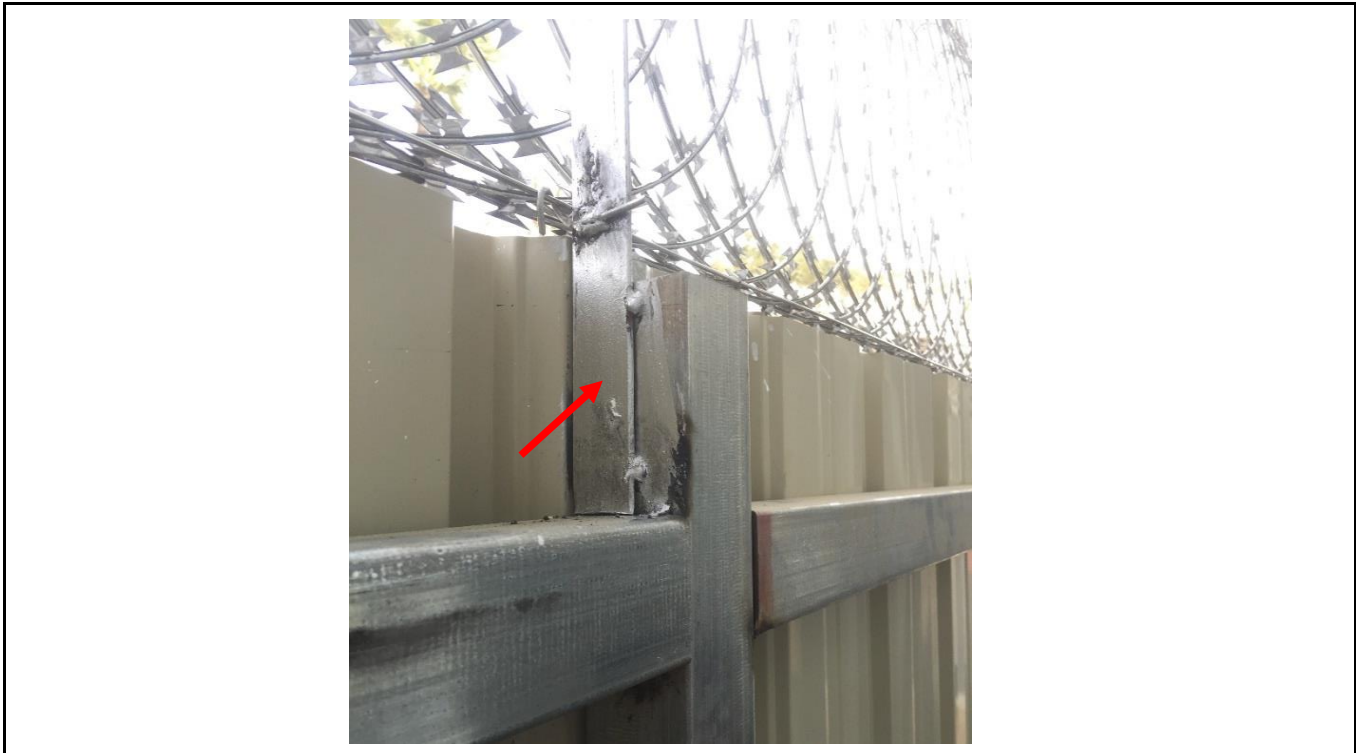
Fig:(35) 4-Angle Fencing's Vertical frame နှင့် ဘလိတ်စားဆူးကြိုး အမာခံ Frame အား welding tacking နှစ်ချက်ဖြင့် တွယ်ဆက်တပ်ဆင်ထားမှုသည် ခိုင်ခံ့မှုအားနည်းနေသောကြောင့် အနည်းဆုံး welding tacking သုံးချက်ဖြင့် တွယ်ဆက်တပ်ဆင်ပေးရန်။

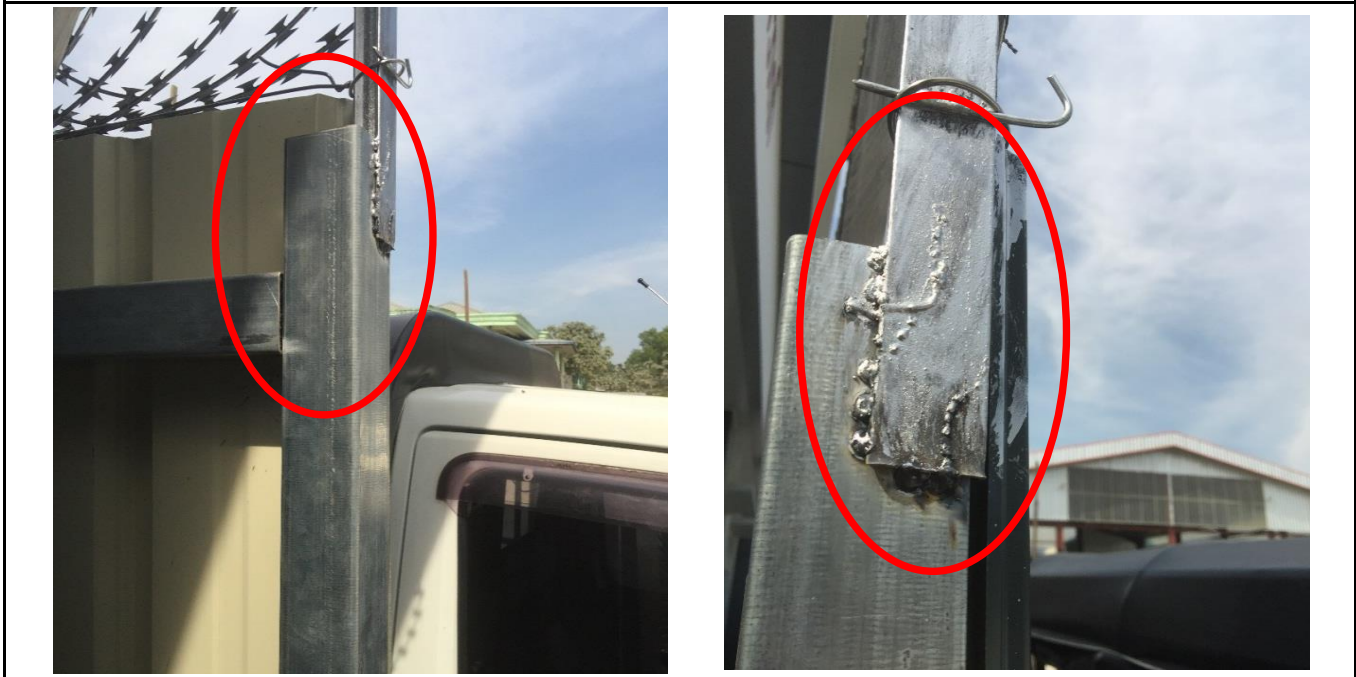
Fig:(36) ဘလိတ်စားဆူးကြိုး အမာခံ Frame (Near Security Gate) ရှိ Welding သားများအား လူမြင်ကွင်းဧရိယာတွင် ဖြစ်နေသောကြောင့် လက်ရာသေသပ်ကောင်းမွန်အောင် ပြုပြင်ပေးပါရန်။

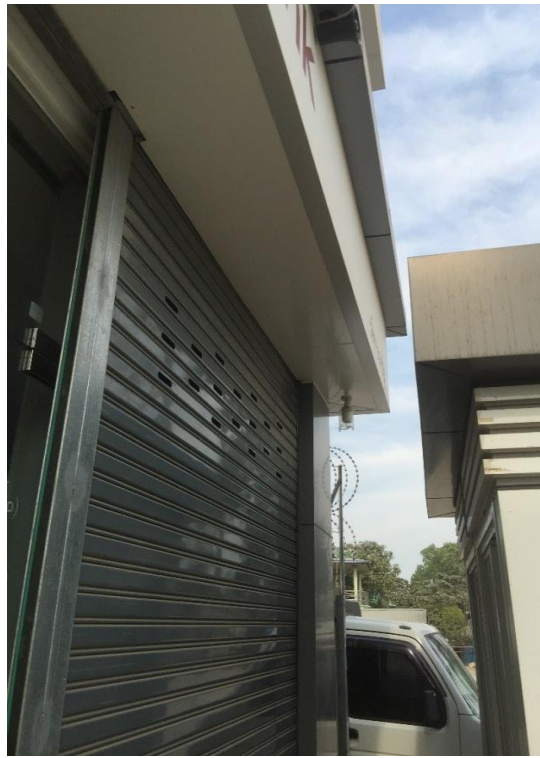
Fig:(37) Roller Shutter ကို Maintain လုပ်ငန်းများလွယ်ကူအဆင်ပြေစွာ ပြုလုပ်နိုင်ရန်အတွက် Composite အဖွဲ့မှ Manhole ပြုလုပ်ပေးပါရန်။
