**Inspection Report (Doors & Windows Work) from Darr Ga (AYA) Branch Project,
Ayeyarwaddy Division**

Location : Ground to Roof Floor

Date : 25/01/2019

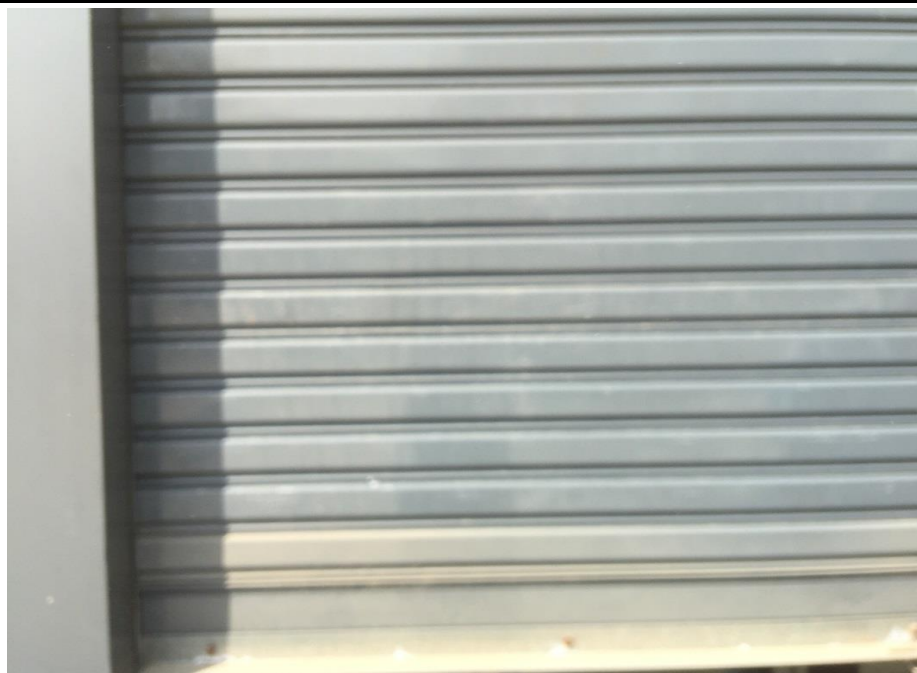
Fig:(38) Roller Shutter ၏ Door leaf မျက်နှာပြင်ရှိ အစင်းရာများနှင့် ဆေးသားကွာနေခြင်းများအား ဆေးပြန်လိုက်ပေးရန်။

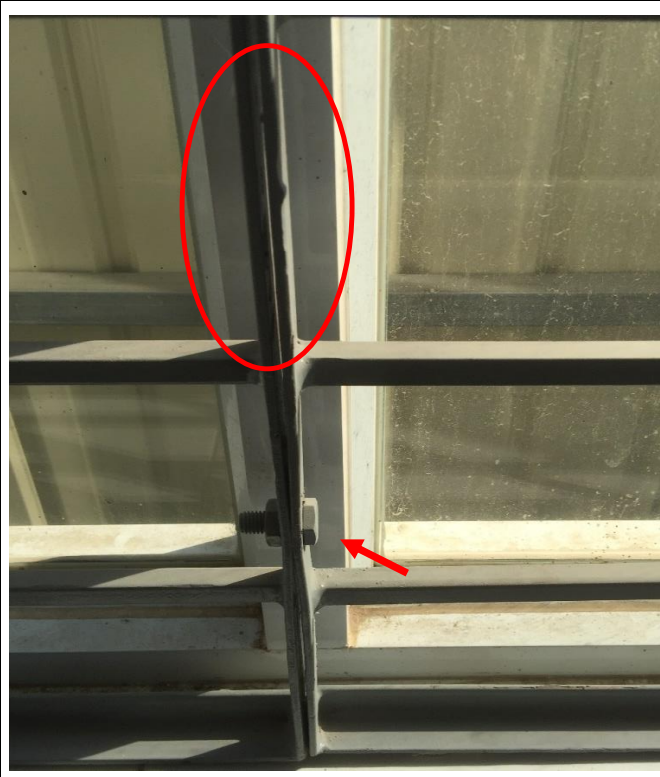
Fig:(39) Ground floor,W02 (GL-C/3-4) ရှိ Irongrill ၏ ဆေးသားမျက်နှာပြင်တွင် ဆေးသီးနေခြင်းနှင့် Vertical frame ခွက်နေခြင်းအား ပြုပြင်ပေးပါရန်။

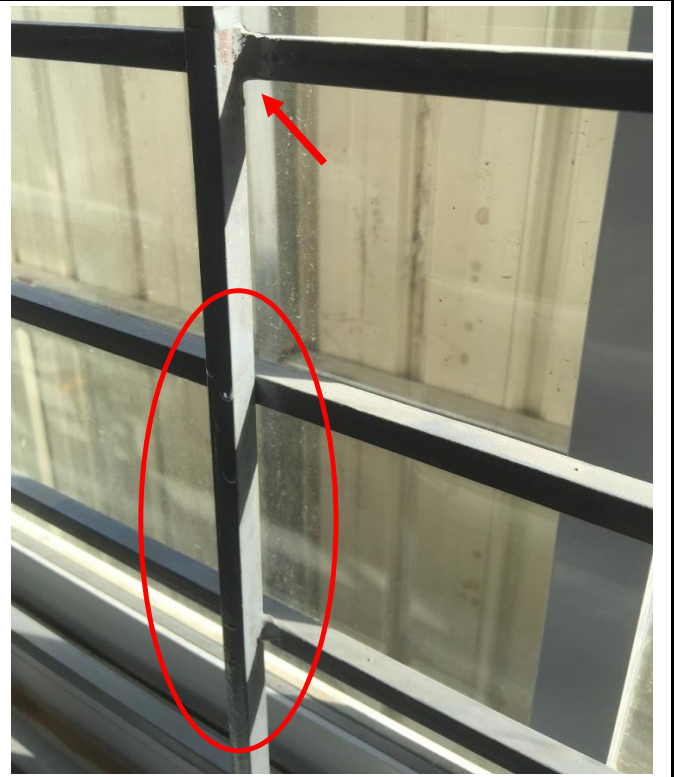
Fig:(40) Ground floor နှင့် First floor ရှိ Irongrill အားလုံး၏ ဆေးသားမျက်နှာပြင်တွင် ဆေးသီးနေခြင်းနှင့် ဆေးပဲ့နေခြင်းများအား ပြုပြင်ပေးပါရန်။

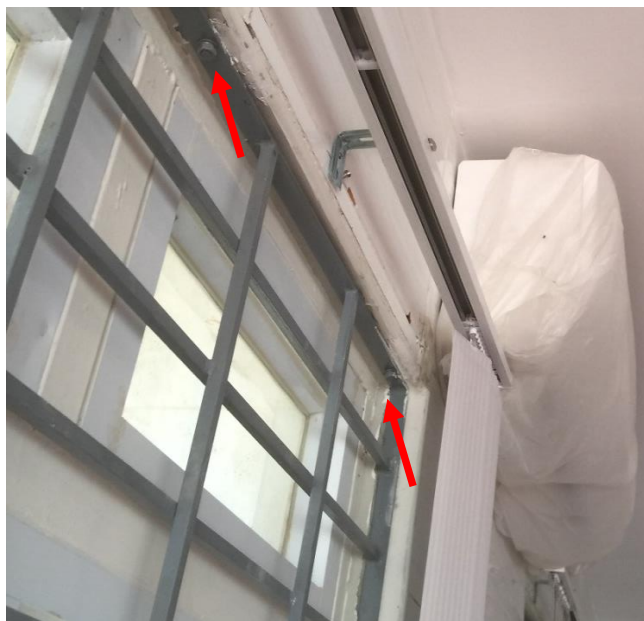
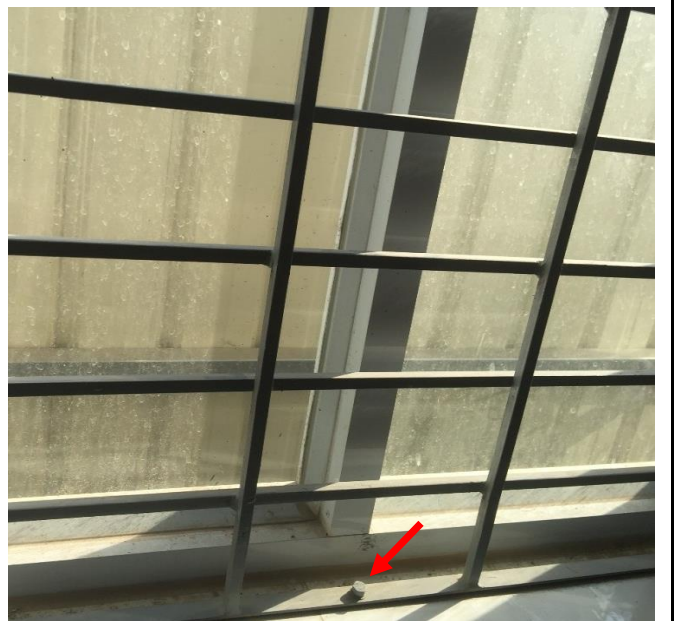
Fig:(41) Irongrill အားလုံး၏ Chowket frame ဘေးပတ်လည်တွင် တပ်ဆင်ထားသော Wall plug များအား နောင်လုပ်မည့်လုပ်ငန်းများတွင် တည့်မတ်စွာ တပ်ဆင်ပေးပါရန်။ (ယခုတွင် ပြန်ပြင်စရာမလိုပါ။)

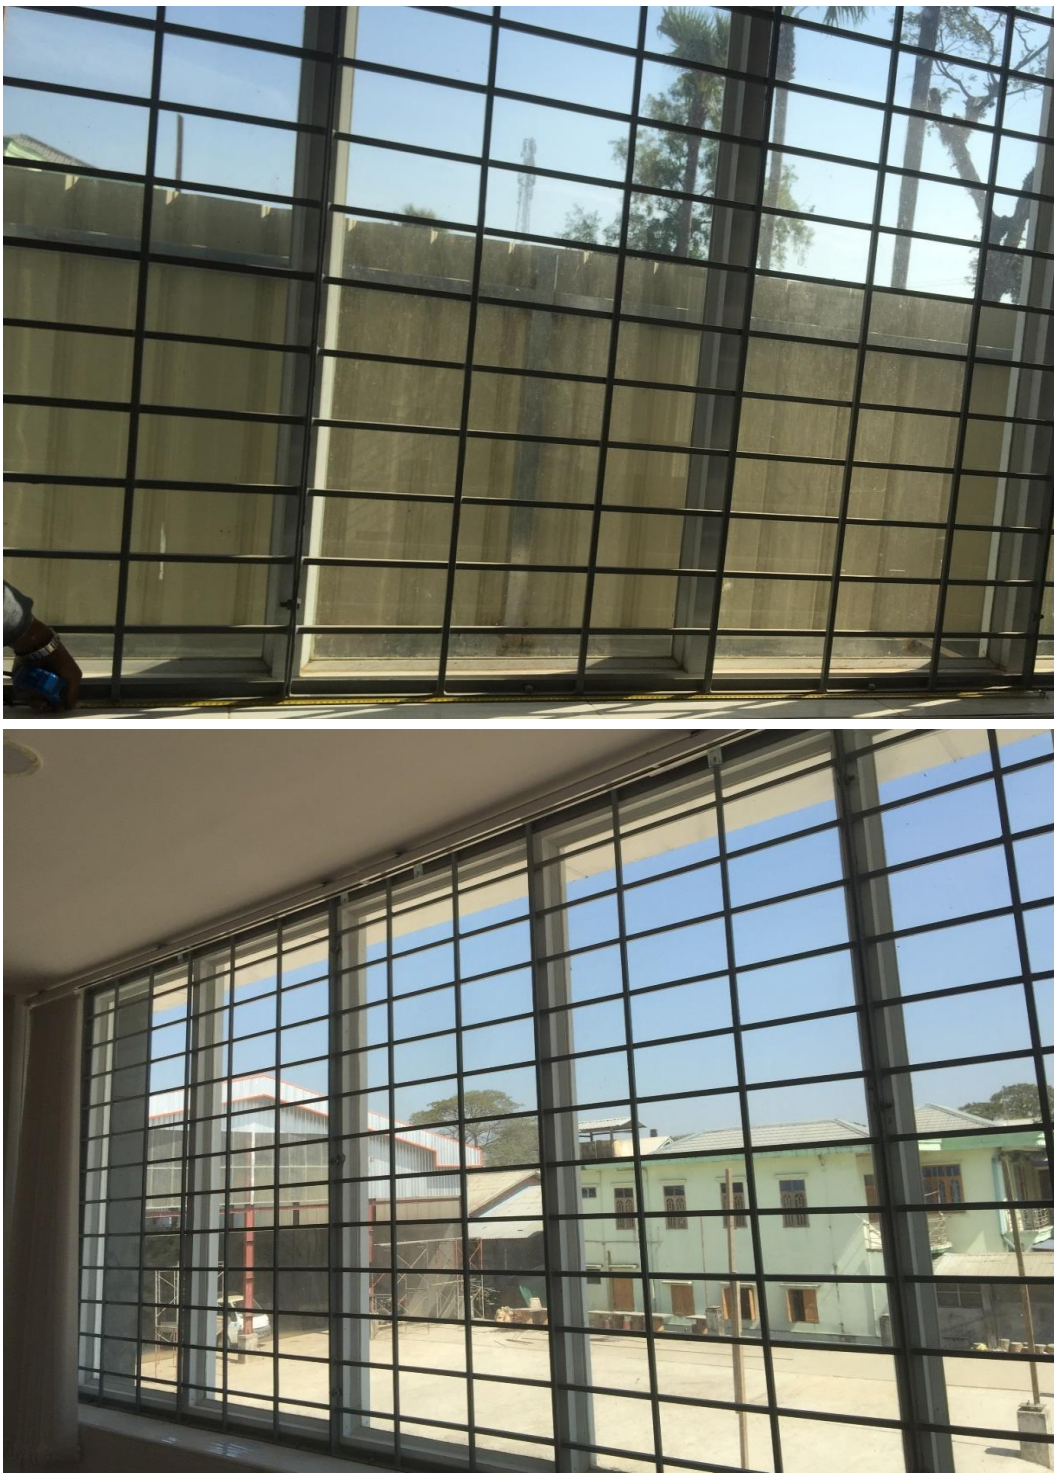
Fig:(42) Ground floor (GL-C/4-5) ရှိ W05 နှင့် First floor ရှိ W03 (2nos) & W04 ၏ Irongrill Work (Over 20 FS) တွင် ထပ်တိုး Vertical frame (1"x3/16" thk; M.S Flat) အား စာချုပ်တွင် 4' c/c တပ်ဆင်ရန် သတ်မှတ်ထားသော်လည်း On site တွင် Alu: window frame span နှင့်လိုက်၍ အမြင်လှစေရန် 5' c/c တပ်ဆင်ထားပါသဖြင့် စာချုပ်နှင့် ကွဲလွဲနေပါသည်။ (မှတ်ချက်-ခိုင်ခန့်မှုရှိ၍ ပြန်ပြင်စရာ မလိုပါ။)

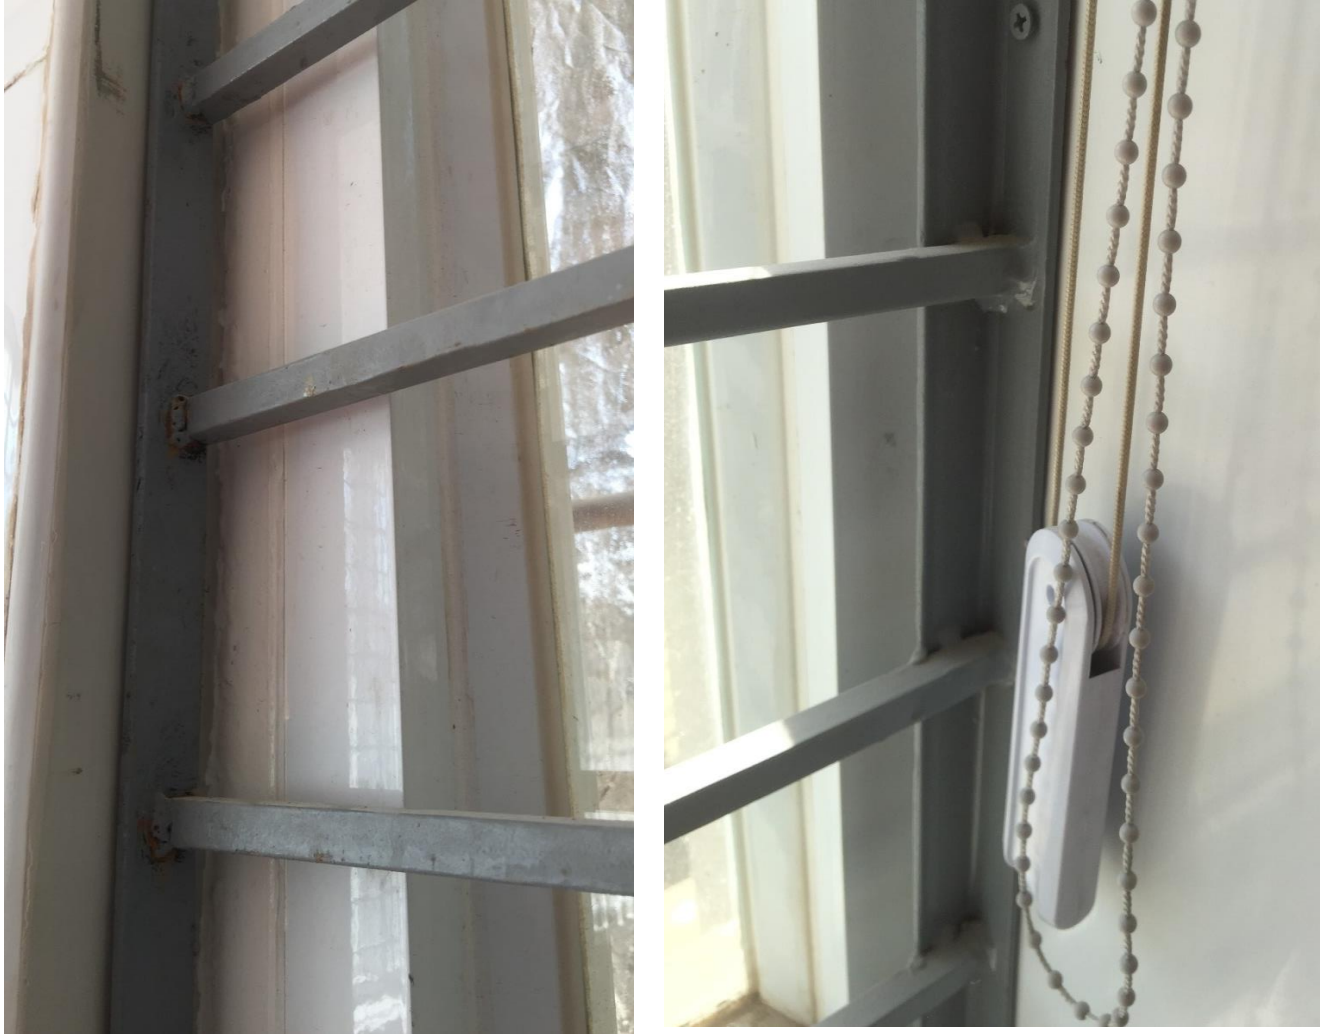
Fig:(43) Ground floor & First floor ရှိ Irongrill များတွင် Chowket frame နှင့် Irongrill တွယ်ဆက်ထားသော welding များရှိ ပုံပါအတိုင်း သံချေးလိုက်နေမှုများနှင့် လက်ရာသေသပ်မှု မရှိခြင်းများအား ပြုပြင်ပေးရန်။

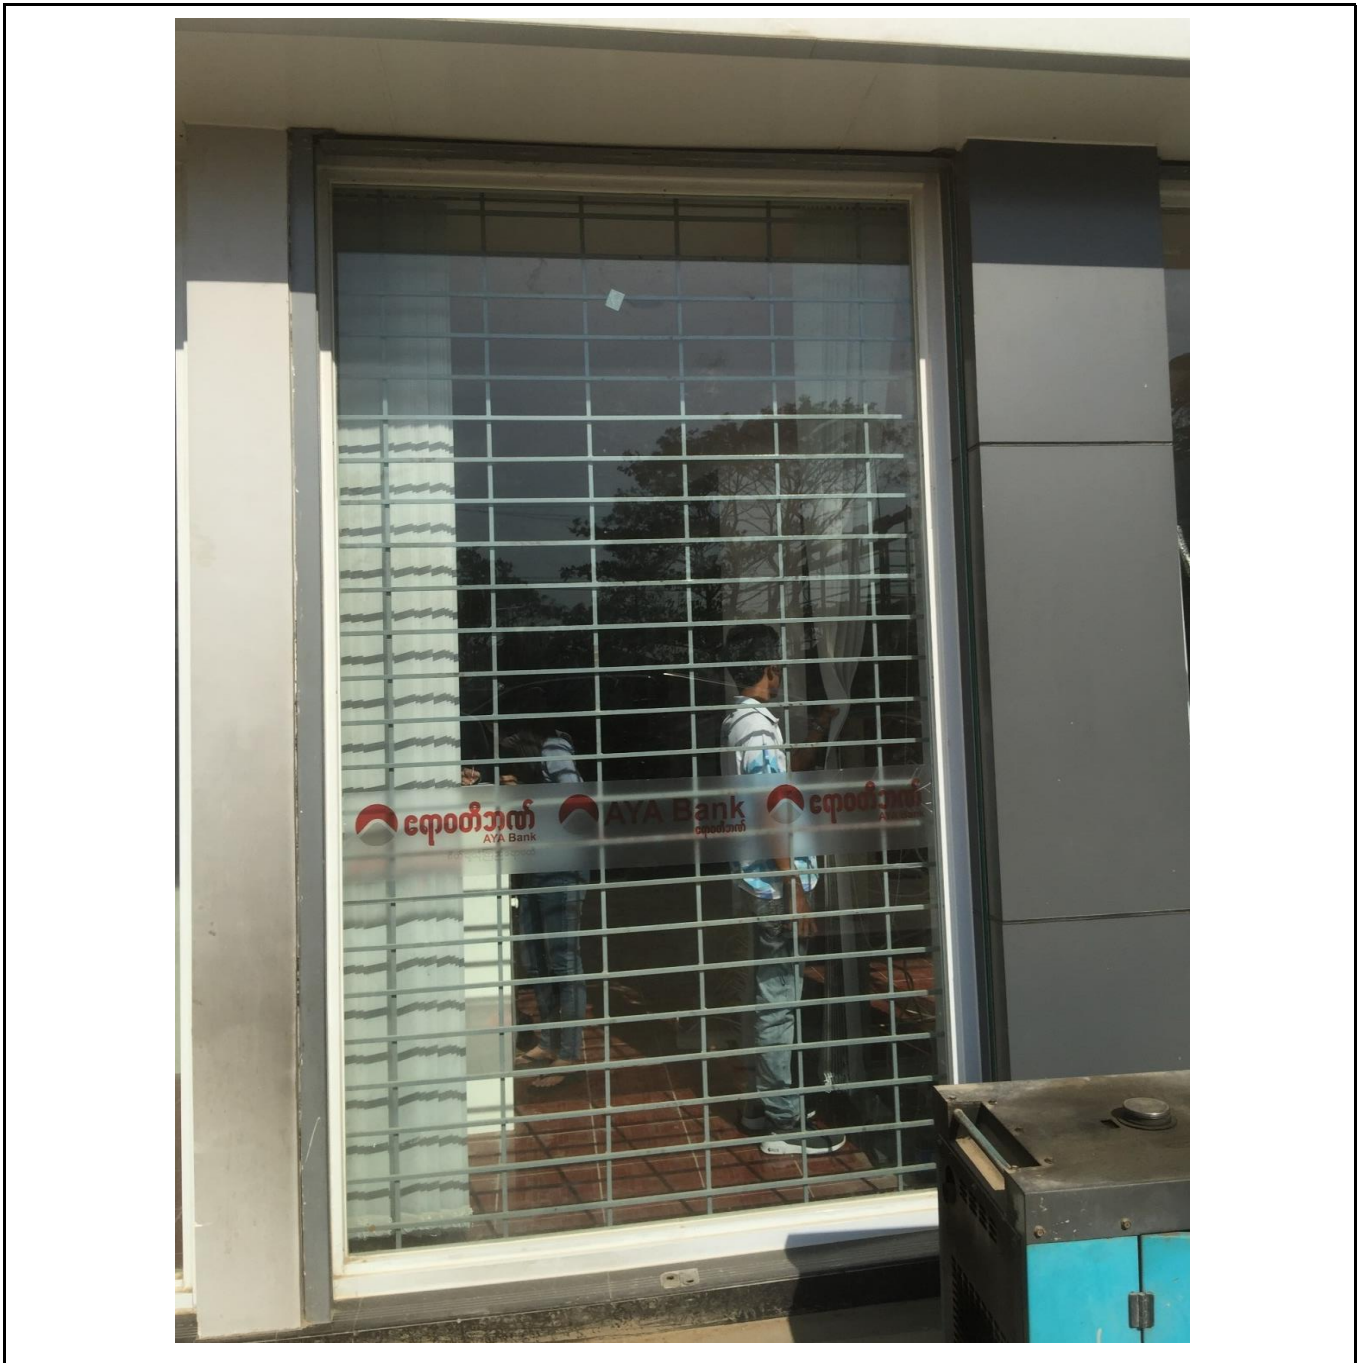
Fig:(44) Ground floor (GL-A-B/5) ရှိ W06 ၏ Irongrill Work (Over 20 FS) တွင် စာချုပ်ပါ သတ်မှတ်ချက်အရ ထပ်တိုး Vertical frame (1"x3/16" thk; M.S Flat-4' c/c) အား On site တွင် တပ်ဆင်ထားခြင်းမရှိသောကြောင့် ခိုင်ခံ့မှုအားနည်းနေသည်။ Irongrill ၏ Top အဆုံးသတ်သည် Board Ceiling ဖြစ်သောကြောင့် Irongrill chowket frame (Top side) အား အမာခံချိတ်ဆက်တပ်ဆင်ထားခြင်း မရှိပါ။ Irongrill ၏ Left & Right အဆုံးသတ်များသည်လည်း Composite နှင့် Board Partition ဖြစ်သောကြောင့် Chowket frame အား Screw type ဖြင့်သာ ချိတ်ဆက်တပ်ဆင်ထားပါသဖြင့် ခိုင်ခံ့မှုအားနည်းနေသည်ကို ပြုပြင်ပေးရန်။

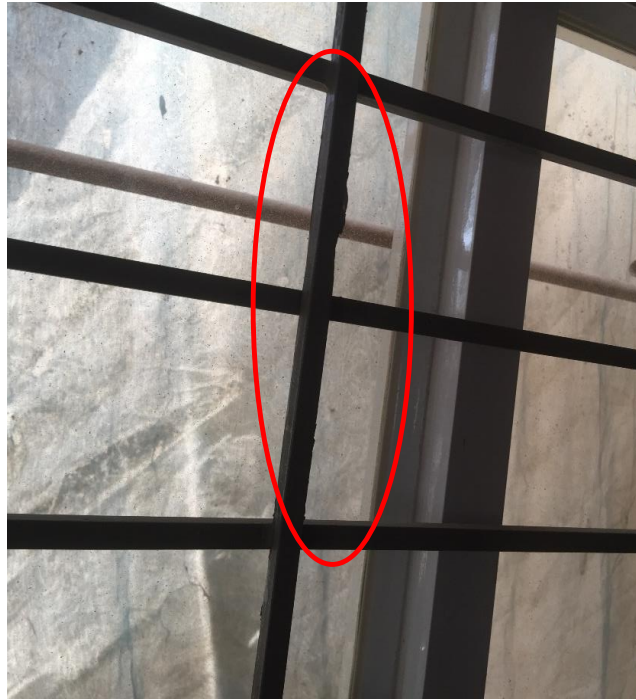
Fig:(45) Ground floor နှင့် First floor ရှိ Irongrill အားလုံး၏ ဆေးသားမျက်နှာပြင်ရှိ အဖုအပိန့်များအား သေချာစွာ ချောမွေ့ညီညာမှု ရှိအောင်ပြုပြင်ပေးရန်။

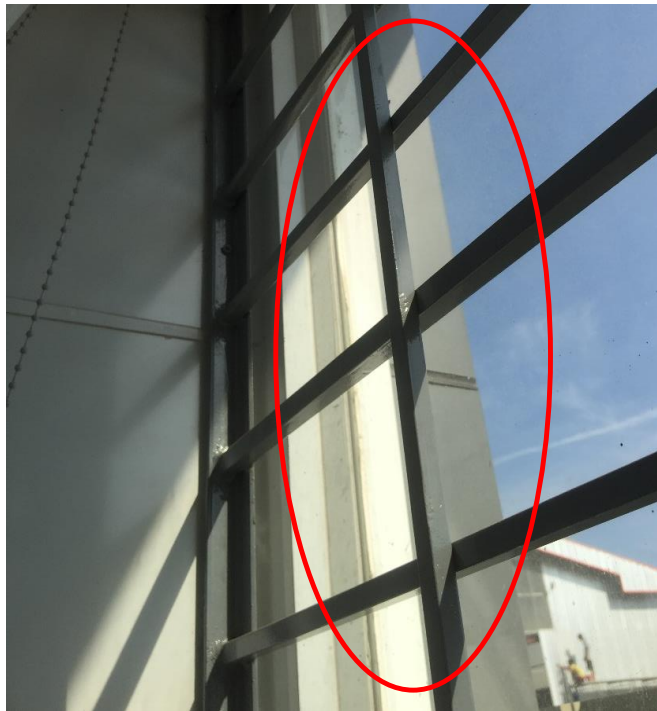
Fig:(46) Ground floor နှင့် First floor ရှိ Irongrill တစ်ချောင်းချင်းစီအား On Site တွင်ဘေးတစ်ဖက်သာ Welding ဆော်ထားပါသဖြင့် နောင်လုပ်ဆောင်မည့်လုပ်ငန်းများတွင် Irongrill တစ်ချောင်းချင်းစီ၏ ဘေးနှစ်ဖက်လုံး Welding အပြည့်ဆော်ပေးရန်။ (ယခုတွင် ပြန်ပြင်စရာမလိုပါ။)

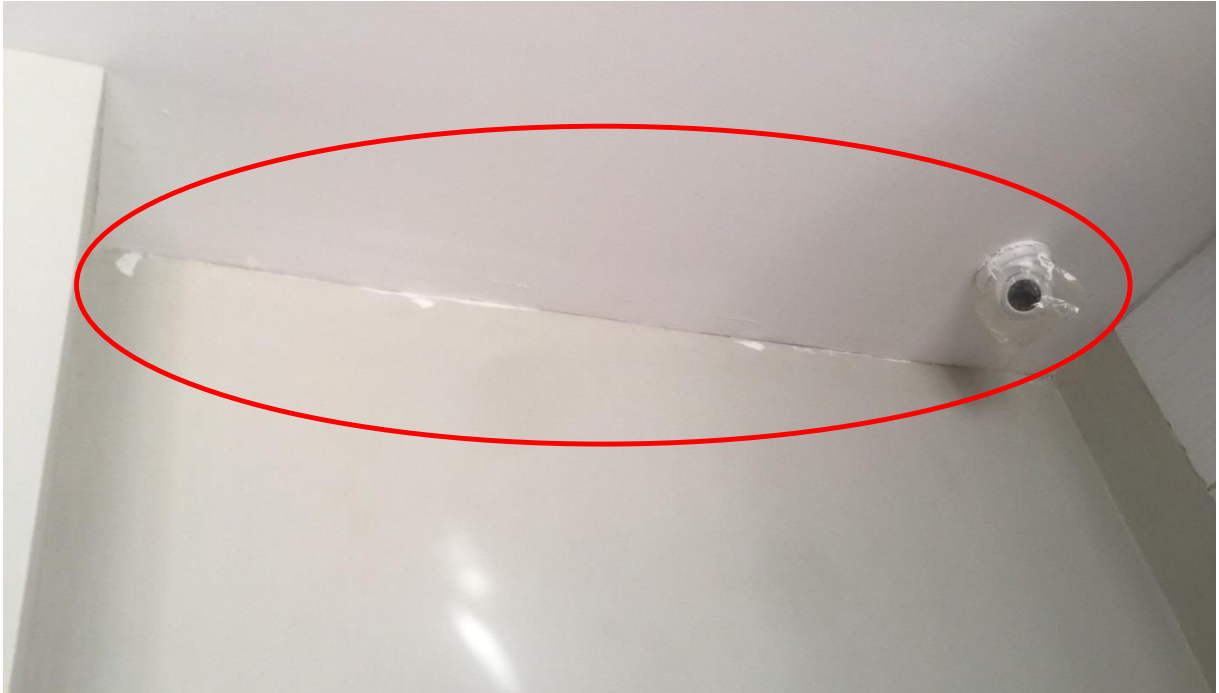
Fig:(47) Ground floor နှင့် First floor ရှိ Ceiling ဧရိယာများ၏ ထောင့်ချိုးနေရာများတွင် စုပ်ချက်သပ်ရန် ကျန်ရှိနေခြင်းနှင့် ဆေးများကွက်နေသည်ကို ပြုပြင်ပေးရန်။

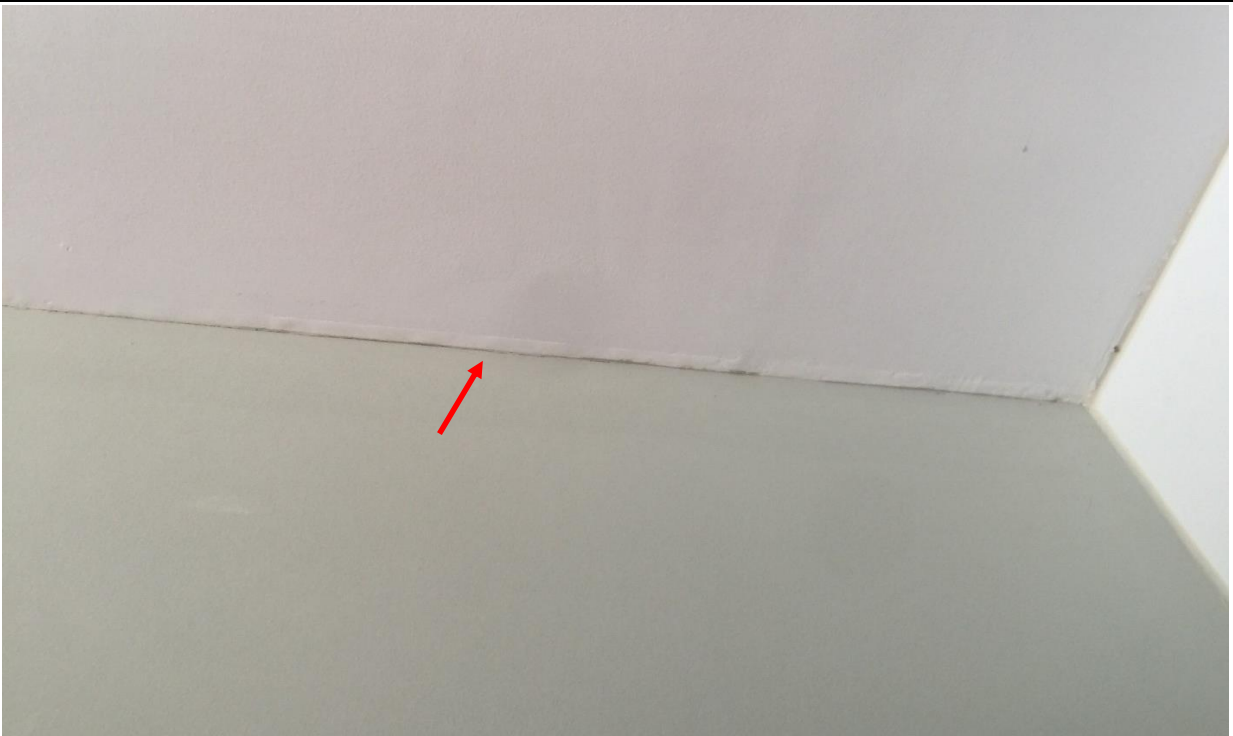
Fig:(48) Ground floor-Pantry Room ရှိ နံရံနှင့် Ceiling ကြားဟနေသောနေရာအား Putty ဖြည့်ကာ ဆေးပြန်လိုက်၍ စုပ်ချက်သပ်ပေးရန်။

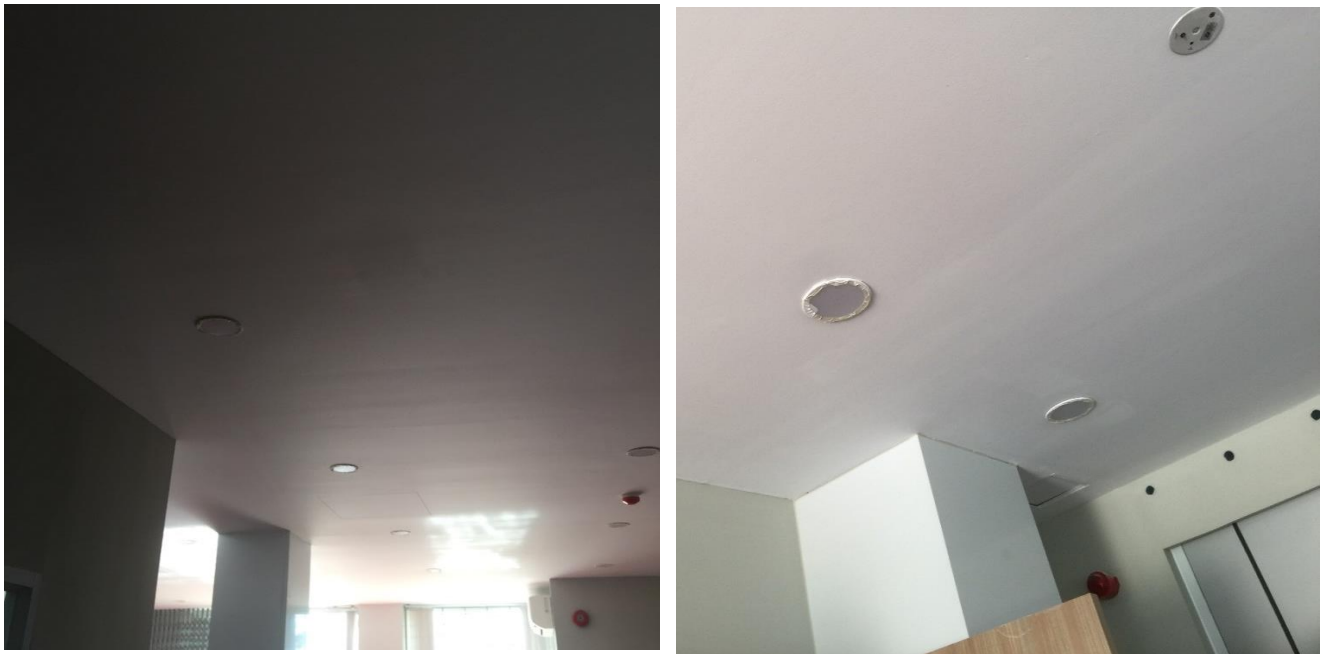
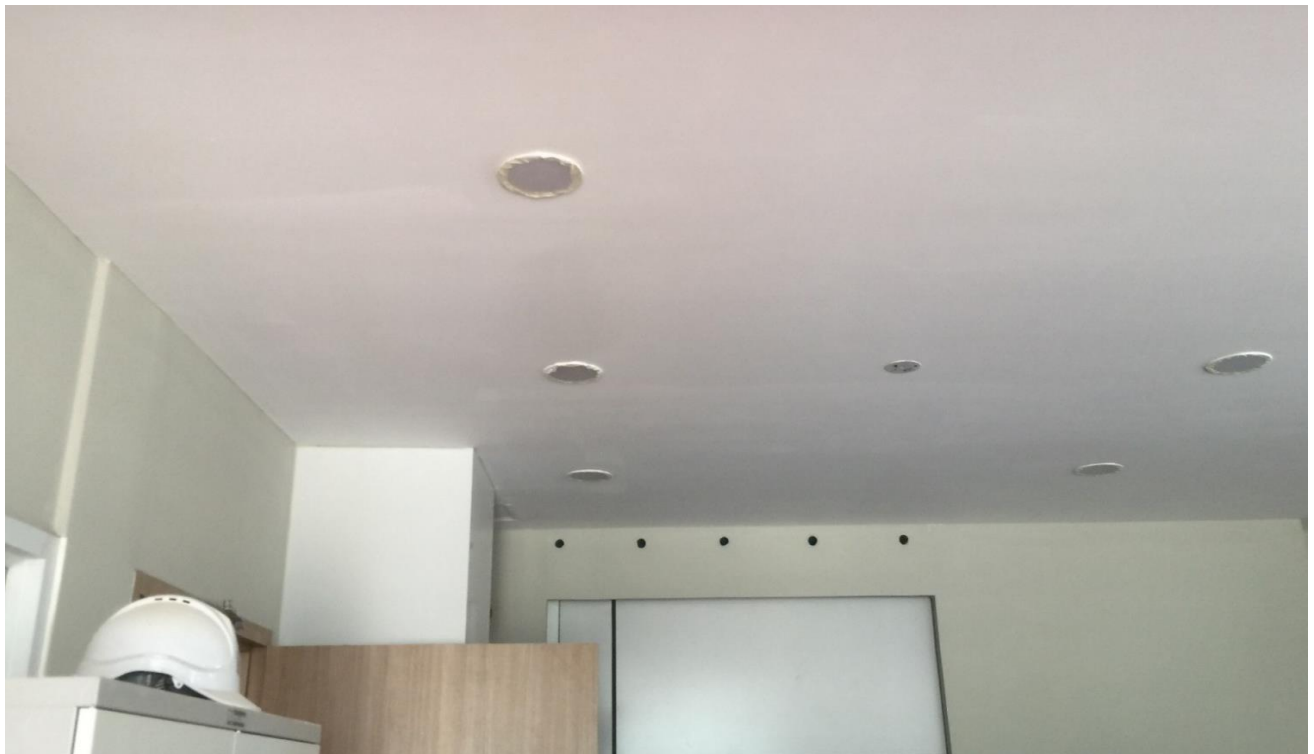
Fig:(49) Manager room (First floor) မှလွဲ၍ Ceiling ဧရိယာများအားလုံးရှိ Board မျက်နှာပြင်များ လှိုင်းထနေသည်ကို ပြုပြင်ပေးရန်။

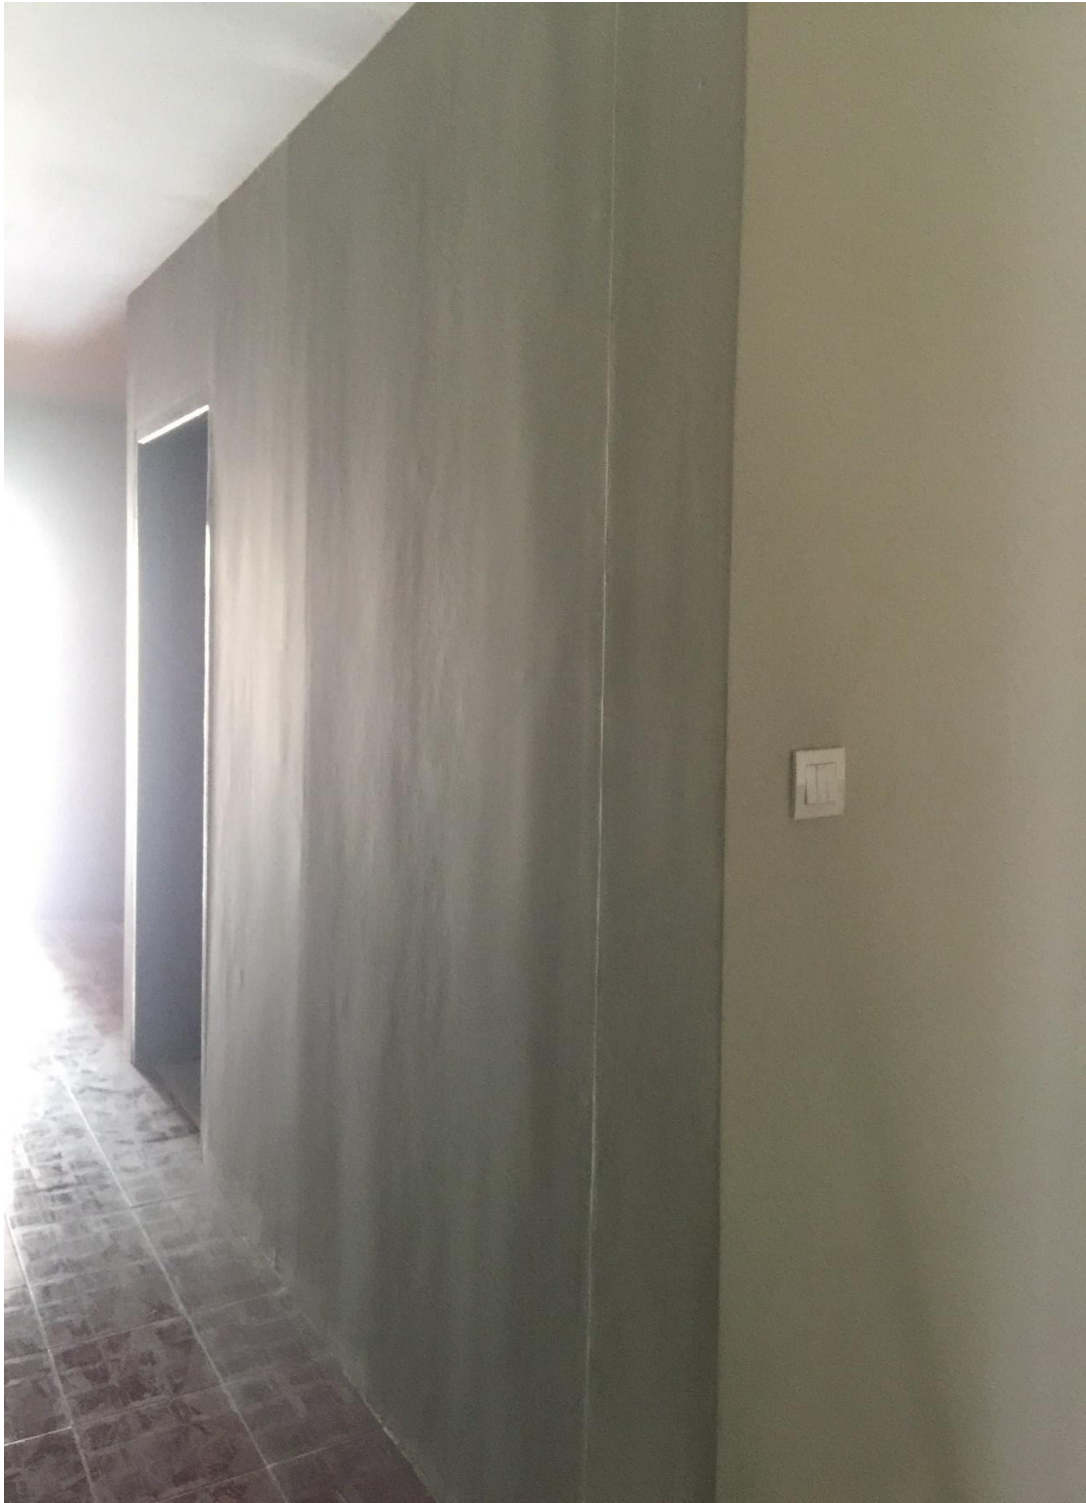
Fig:(50) Store room-Ground floor ၏အတွင်းအပြင် Partition wall ဆေးများလှိုင်းထနေခြင်း နှင့် ဆေးကွက်နေခြင်းများအား ပြုပြင်ပေးရန်။

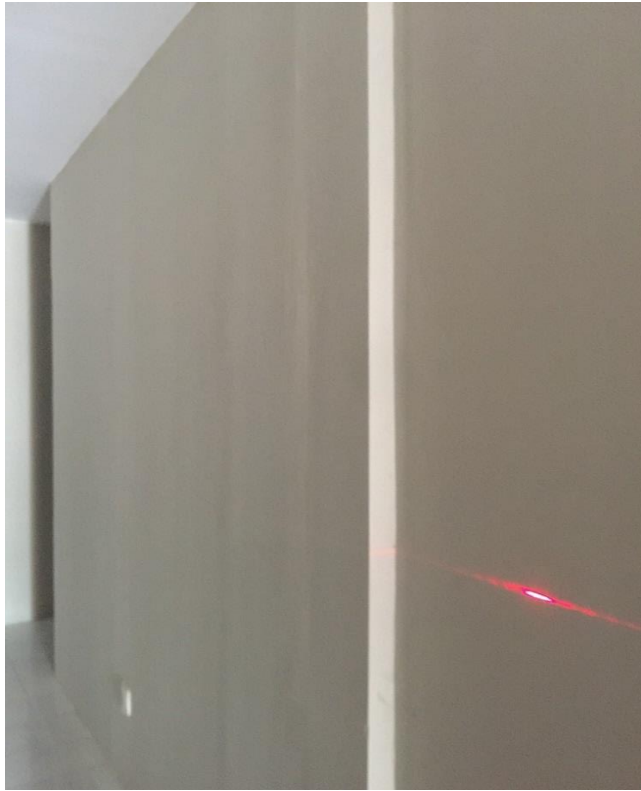
Fig:(51)Bed room-Ground floor ၏အတွင်းအပြင် Partition wall ဆေးများလှိုင်းထနေခြင်း နှင့် ဆေးကွက်နေခြင်းများအား ပြုပြင်ပေးရန်။

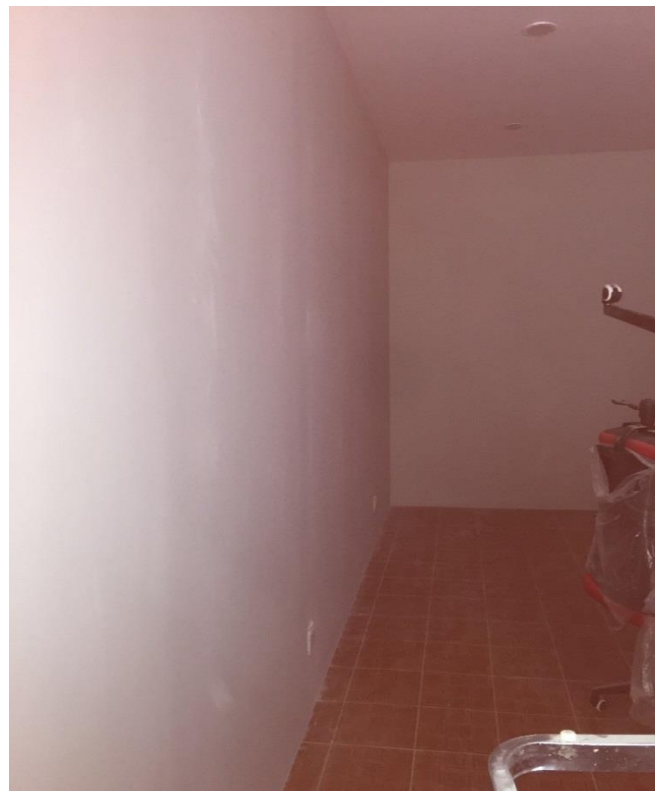
Fig:(52) First floor ရှိ Partition wall ဆေးများလှိုင်းထနေခြင်းအား ပြုပြင်ပေးရန်။ (Manager room မှ လွဲ၍)

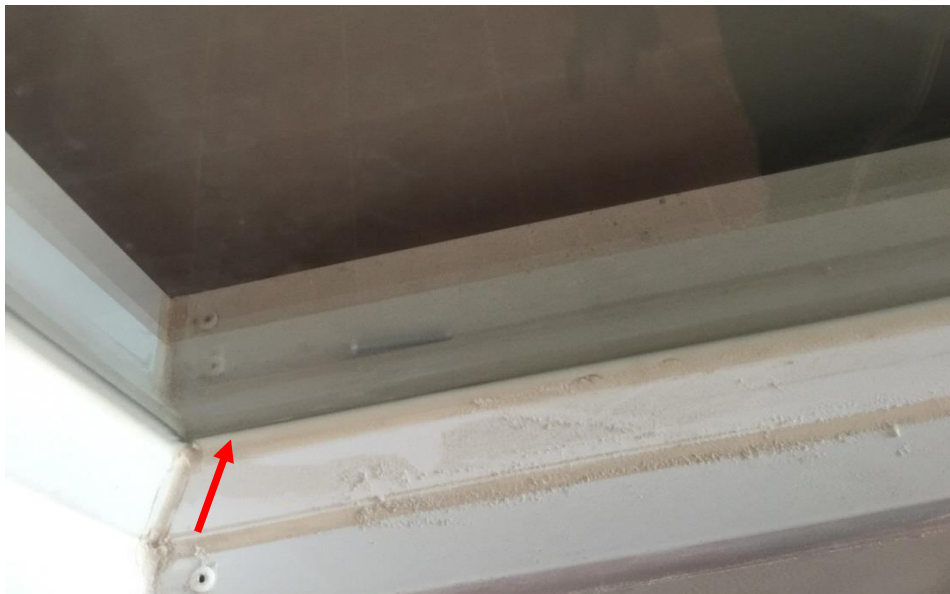
Fig:(53) Ground floor နှင့် First floor ရှိ Fixed glass partition များတွင် မှန်နှင့် Frame ဘေးပတ်ပတ်လည်အား Silocon ထိုးထားသည်ကို Rubber Liner ပြောင်းလဲအသုံးပြုပေးပါရန်။ (As per specification)

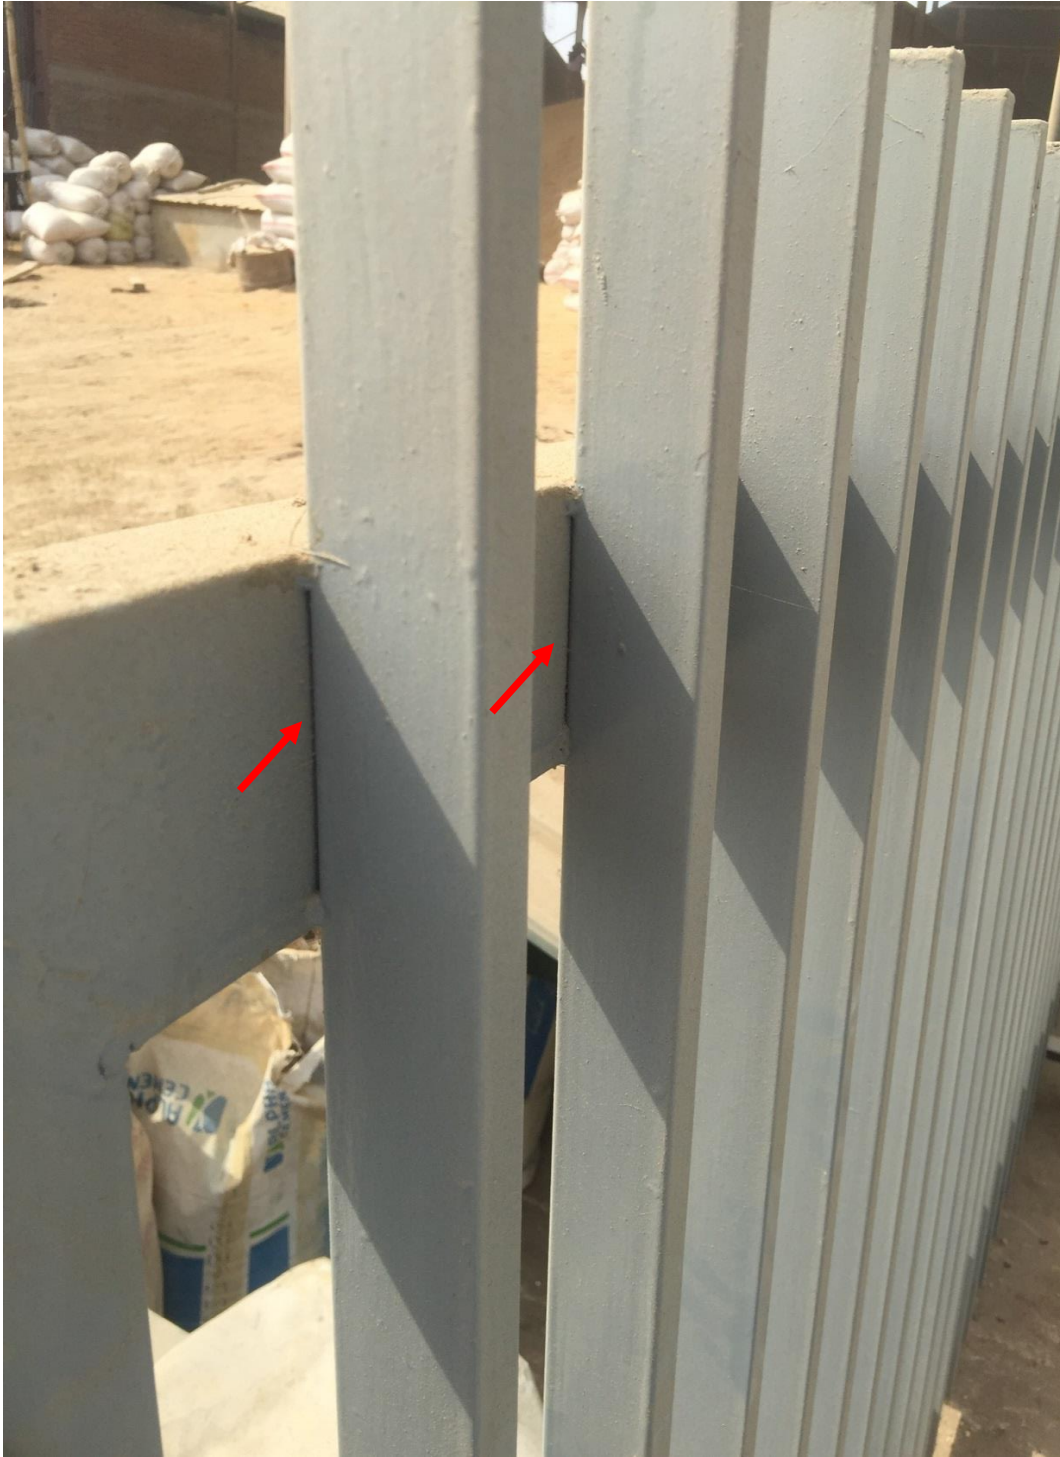
Fig:(54) တပ်ဆင်ထားသော Irongrill တပ်ချောင်းချင်းစီ၏ ဘေးနှစ်ဖက်အား နောက်ပိုင်းလုပ်ကိုင်မည့် လုပ်ငန်းများတွင် Welding အပြည့်ဆော်ပေးရန်။ (ယခုတွင် ပြန်ပြင်စရာမလိုပါ။)

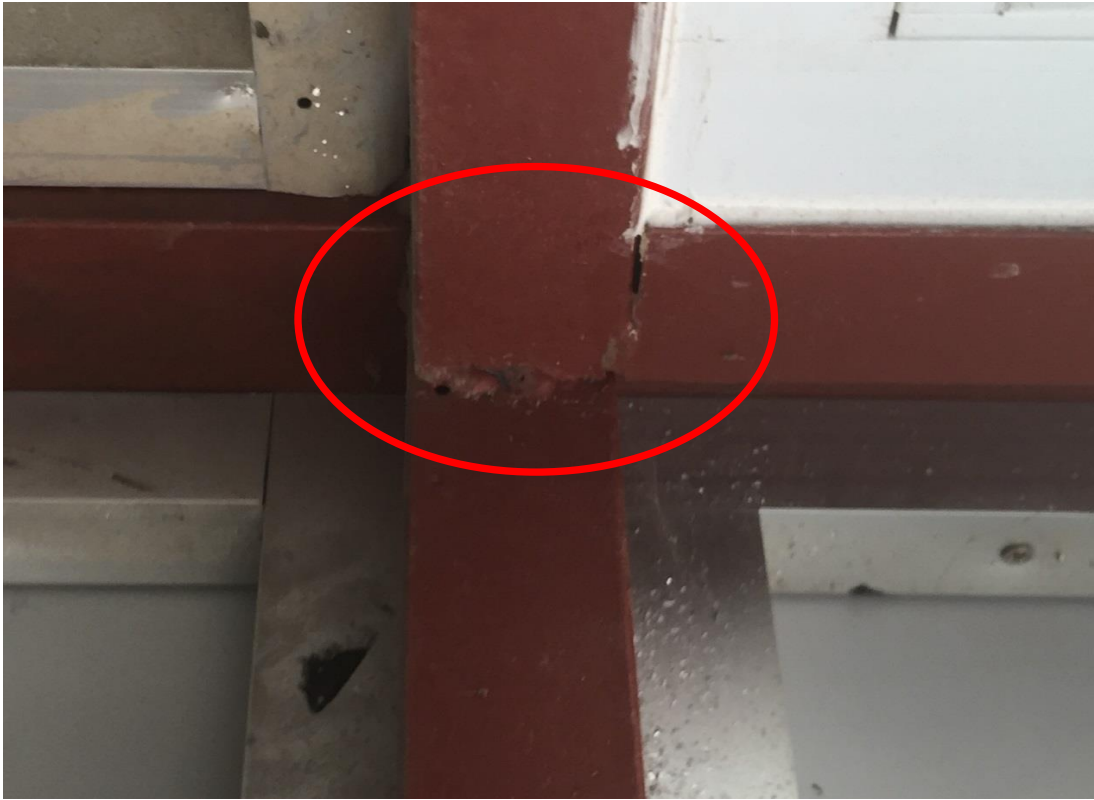
Fig:(55) Mobile security gate ရှိ Composite installation work ၏ အမာခံ G.I Hollow frame များတွင် Welding သားအပြည့်ဆော်ထားခြင်းမရှိသဖြင့် ပြုပြင်ပေးရန်။

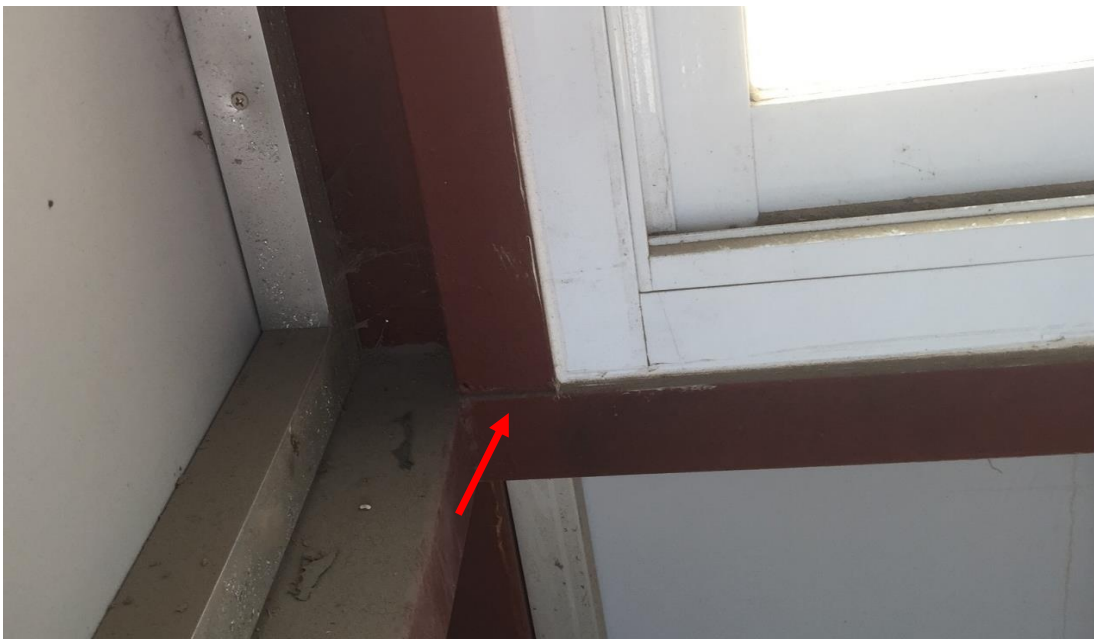
Fig:(56) Mobile security gate ရှိ Composite installation work ၏ အမာခံ G.I Hollow frame များတွင် Welding သားအပြည့်ဆော်ထားခြင်းမရှိသဖြင့် ပြုပြင်ပေးရန်။

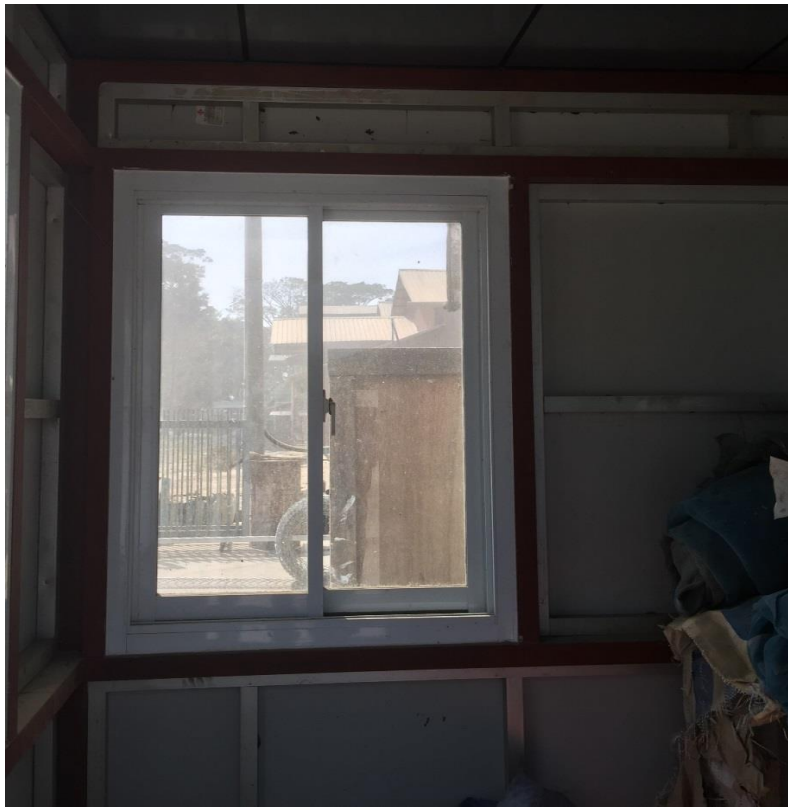
Fig:(57) Mobile security gate ရှိ Composite installation work တွင် Composite board ကပ်ခြင်းလုပ်ငန်းအား Security gate ၏ အပြင်ဖက်ခြမ်းကိုသာ ကပ်ထားပြီး အတွင်းဖက်ခြမ်းကိုကပ်ထားခြင်းမရှိသည်ကိုညှိနှိုင်းပြုပြင်ပေးရန်။

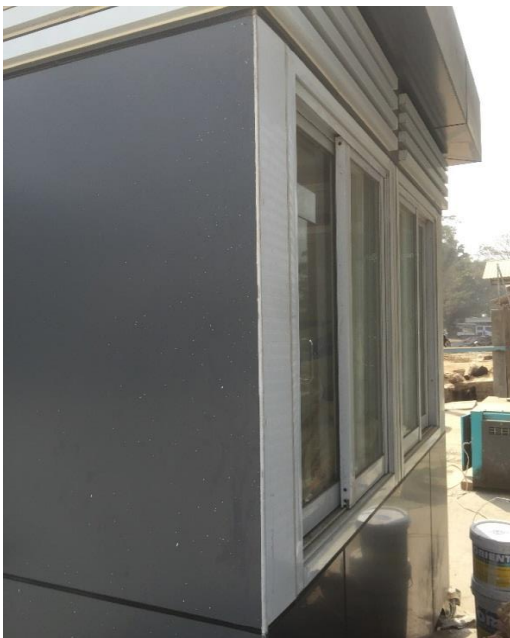
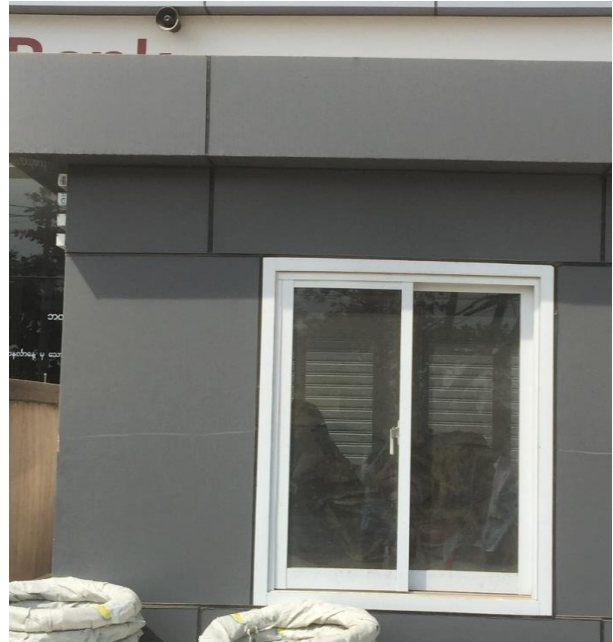
Fig:(58) Mobile security Hydraulic door နှင့် Aluminium sliding window များမှာ အဖွင့်အပိတ်ကြပ်နေပါသဖြင့် ပြုပြင်ပေးရန်။
