**Inspection Report (Doors & Windows Work) from Darr Ga (AYA) Branch Project,
Ayeyarwaddy Division**

Location : Ground to Roof Floor

Date : 25/01/2019

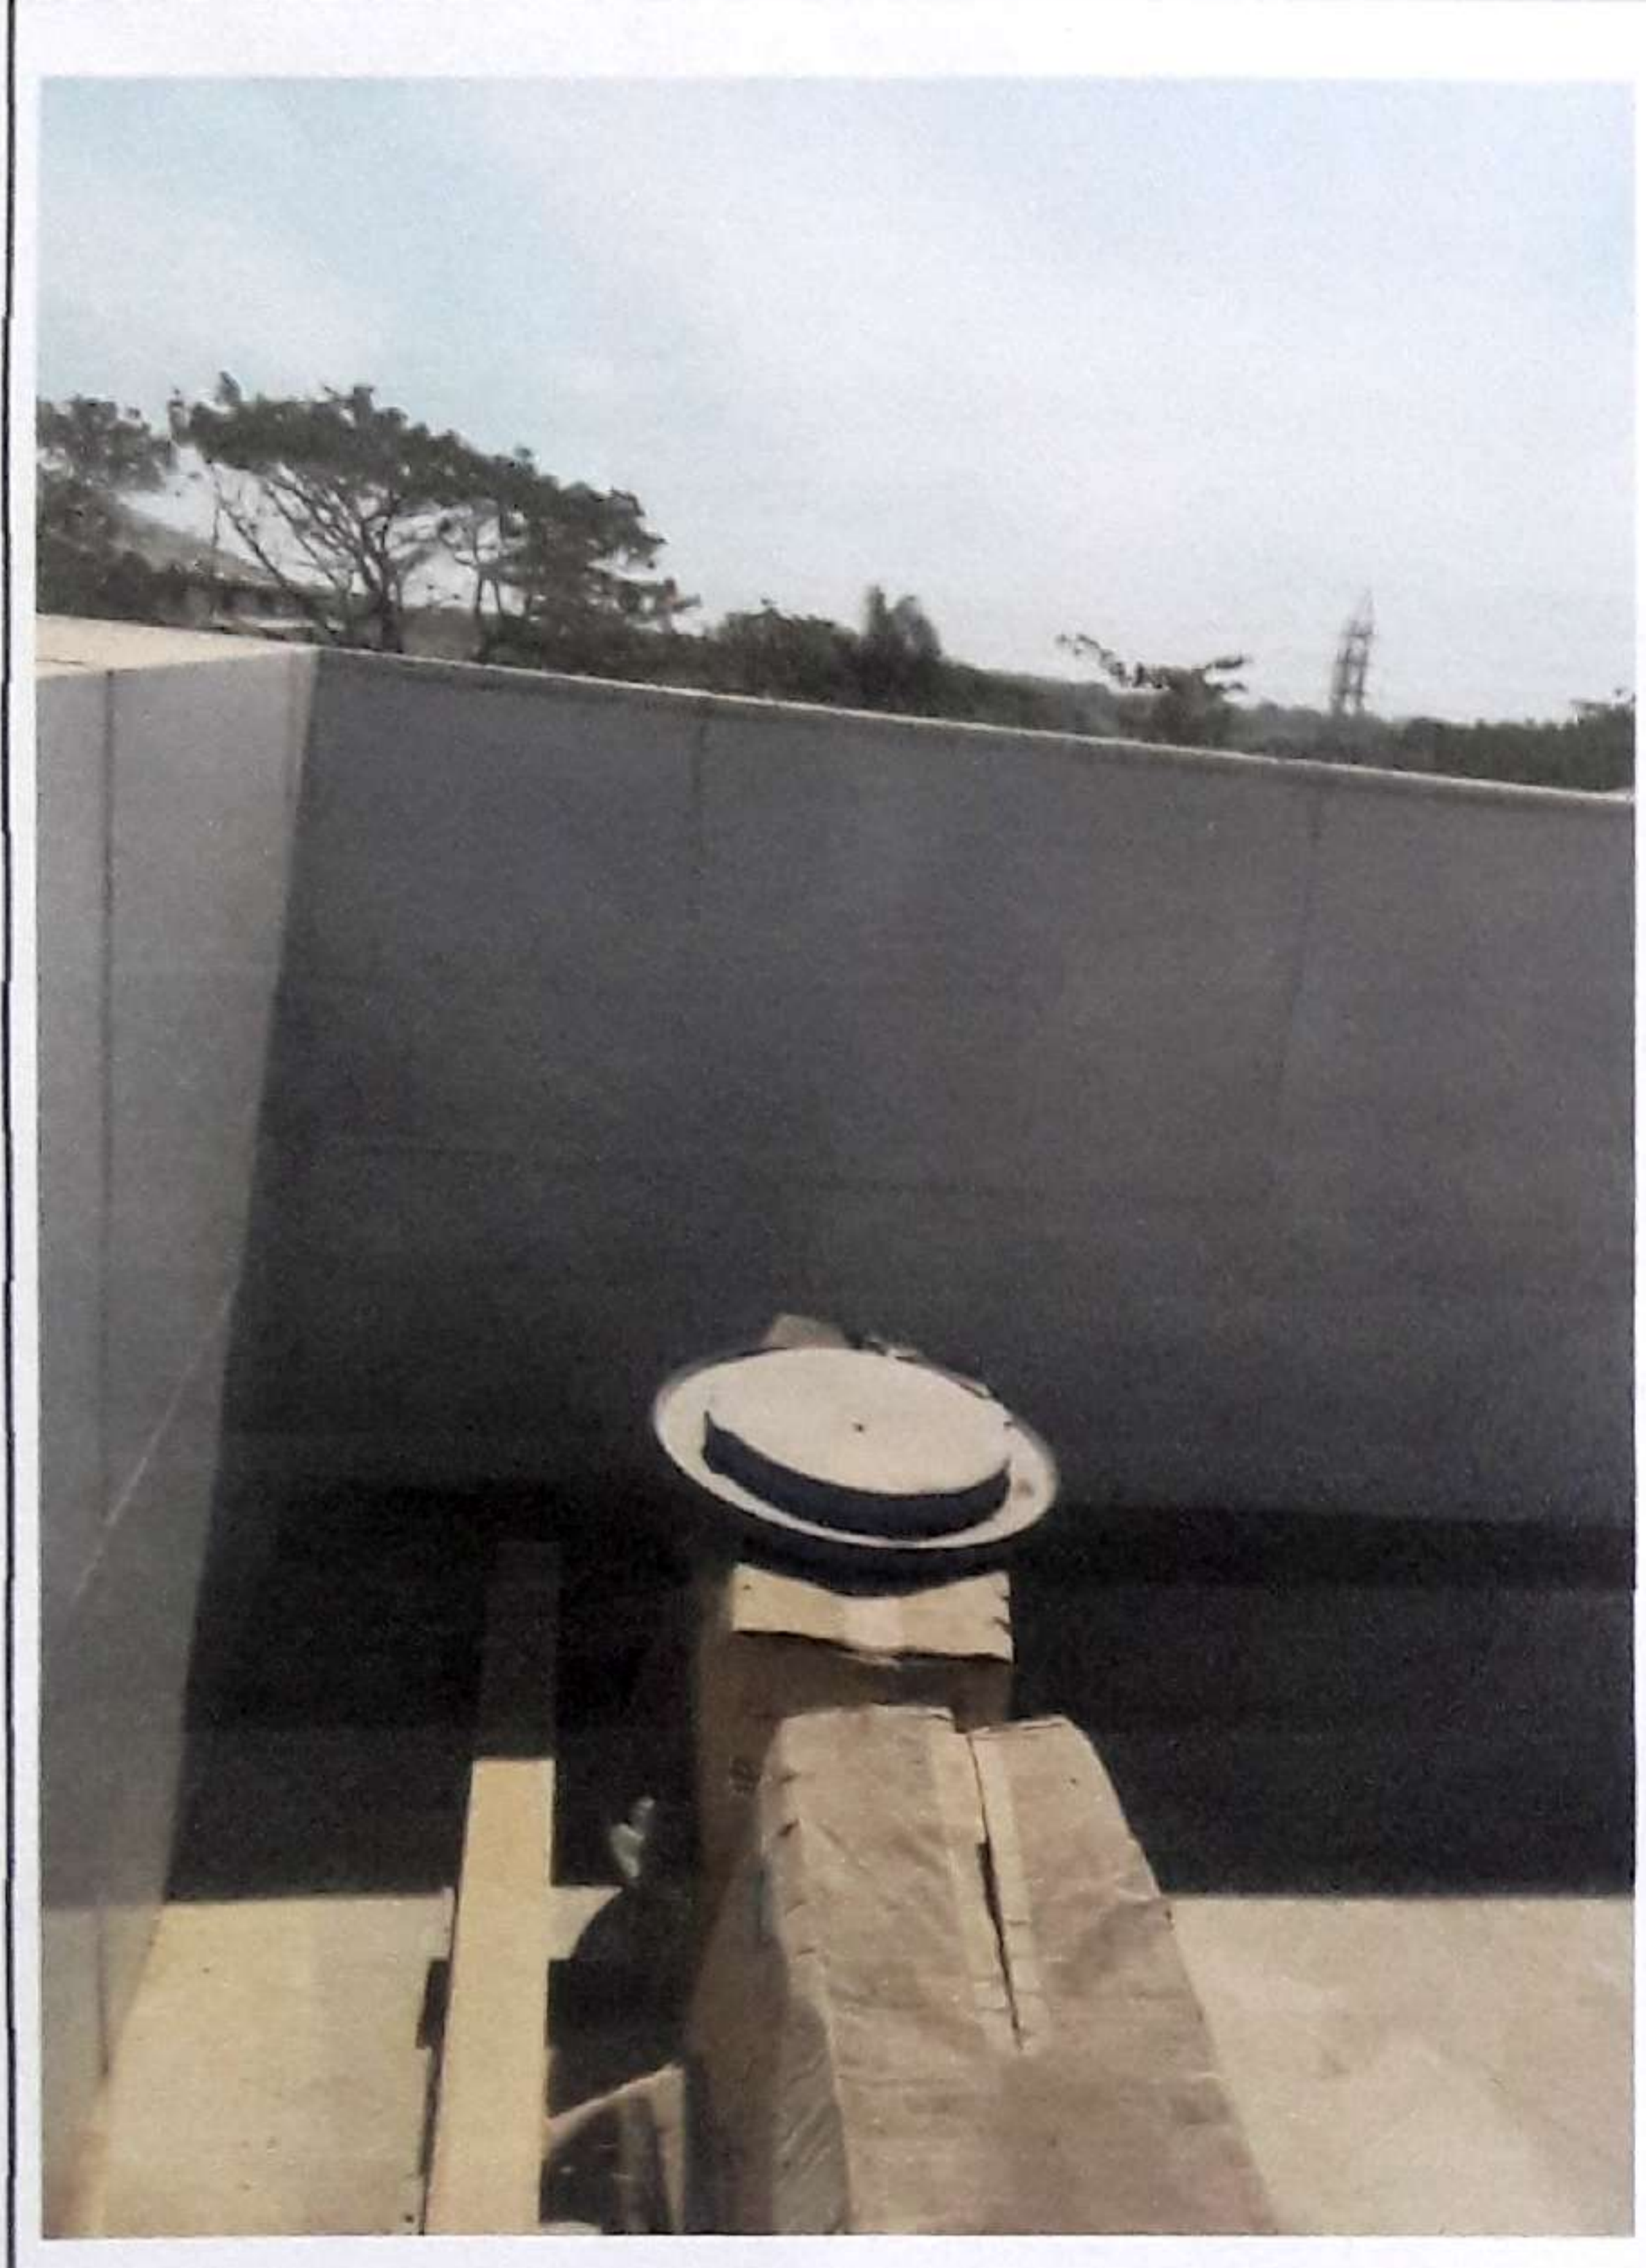
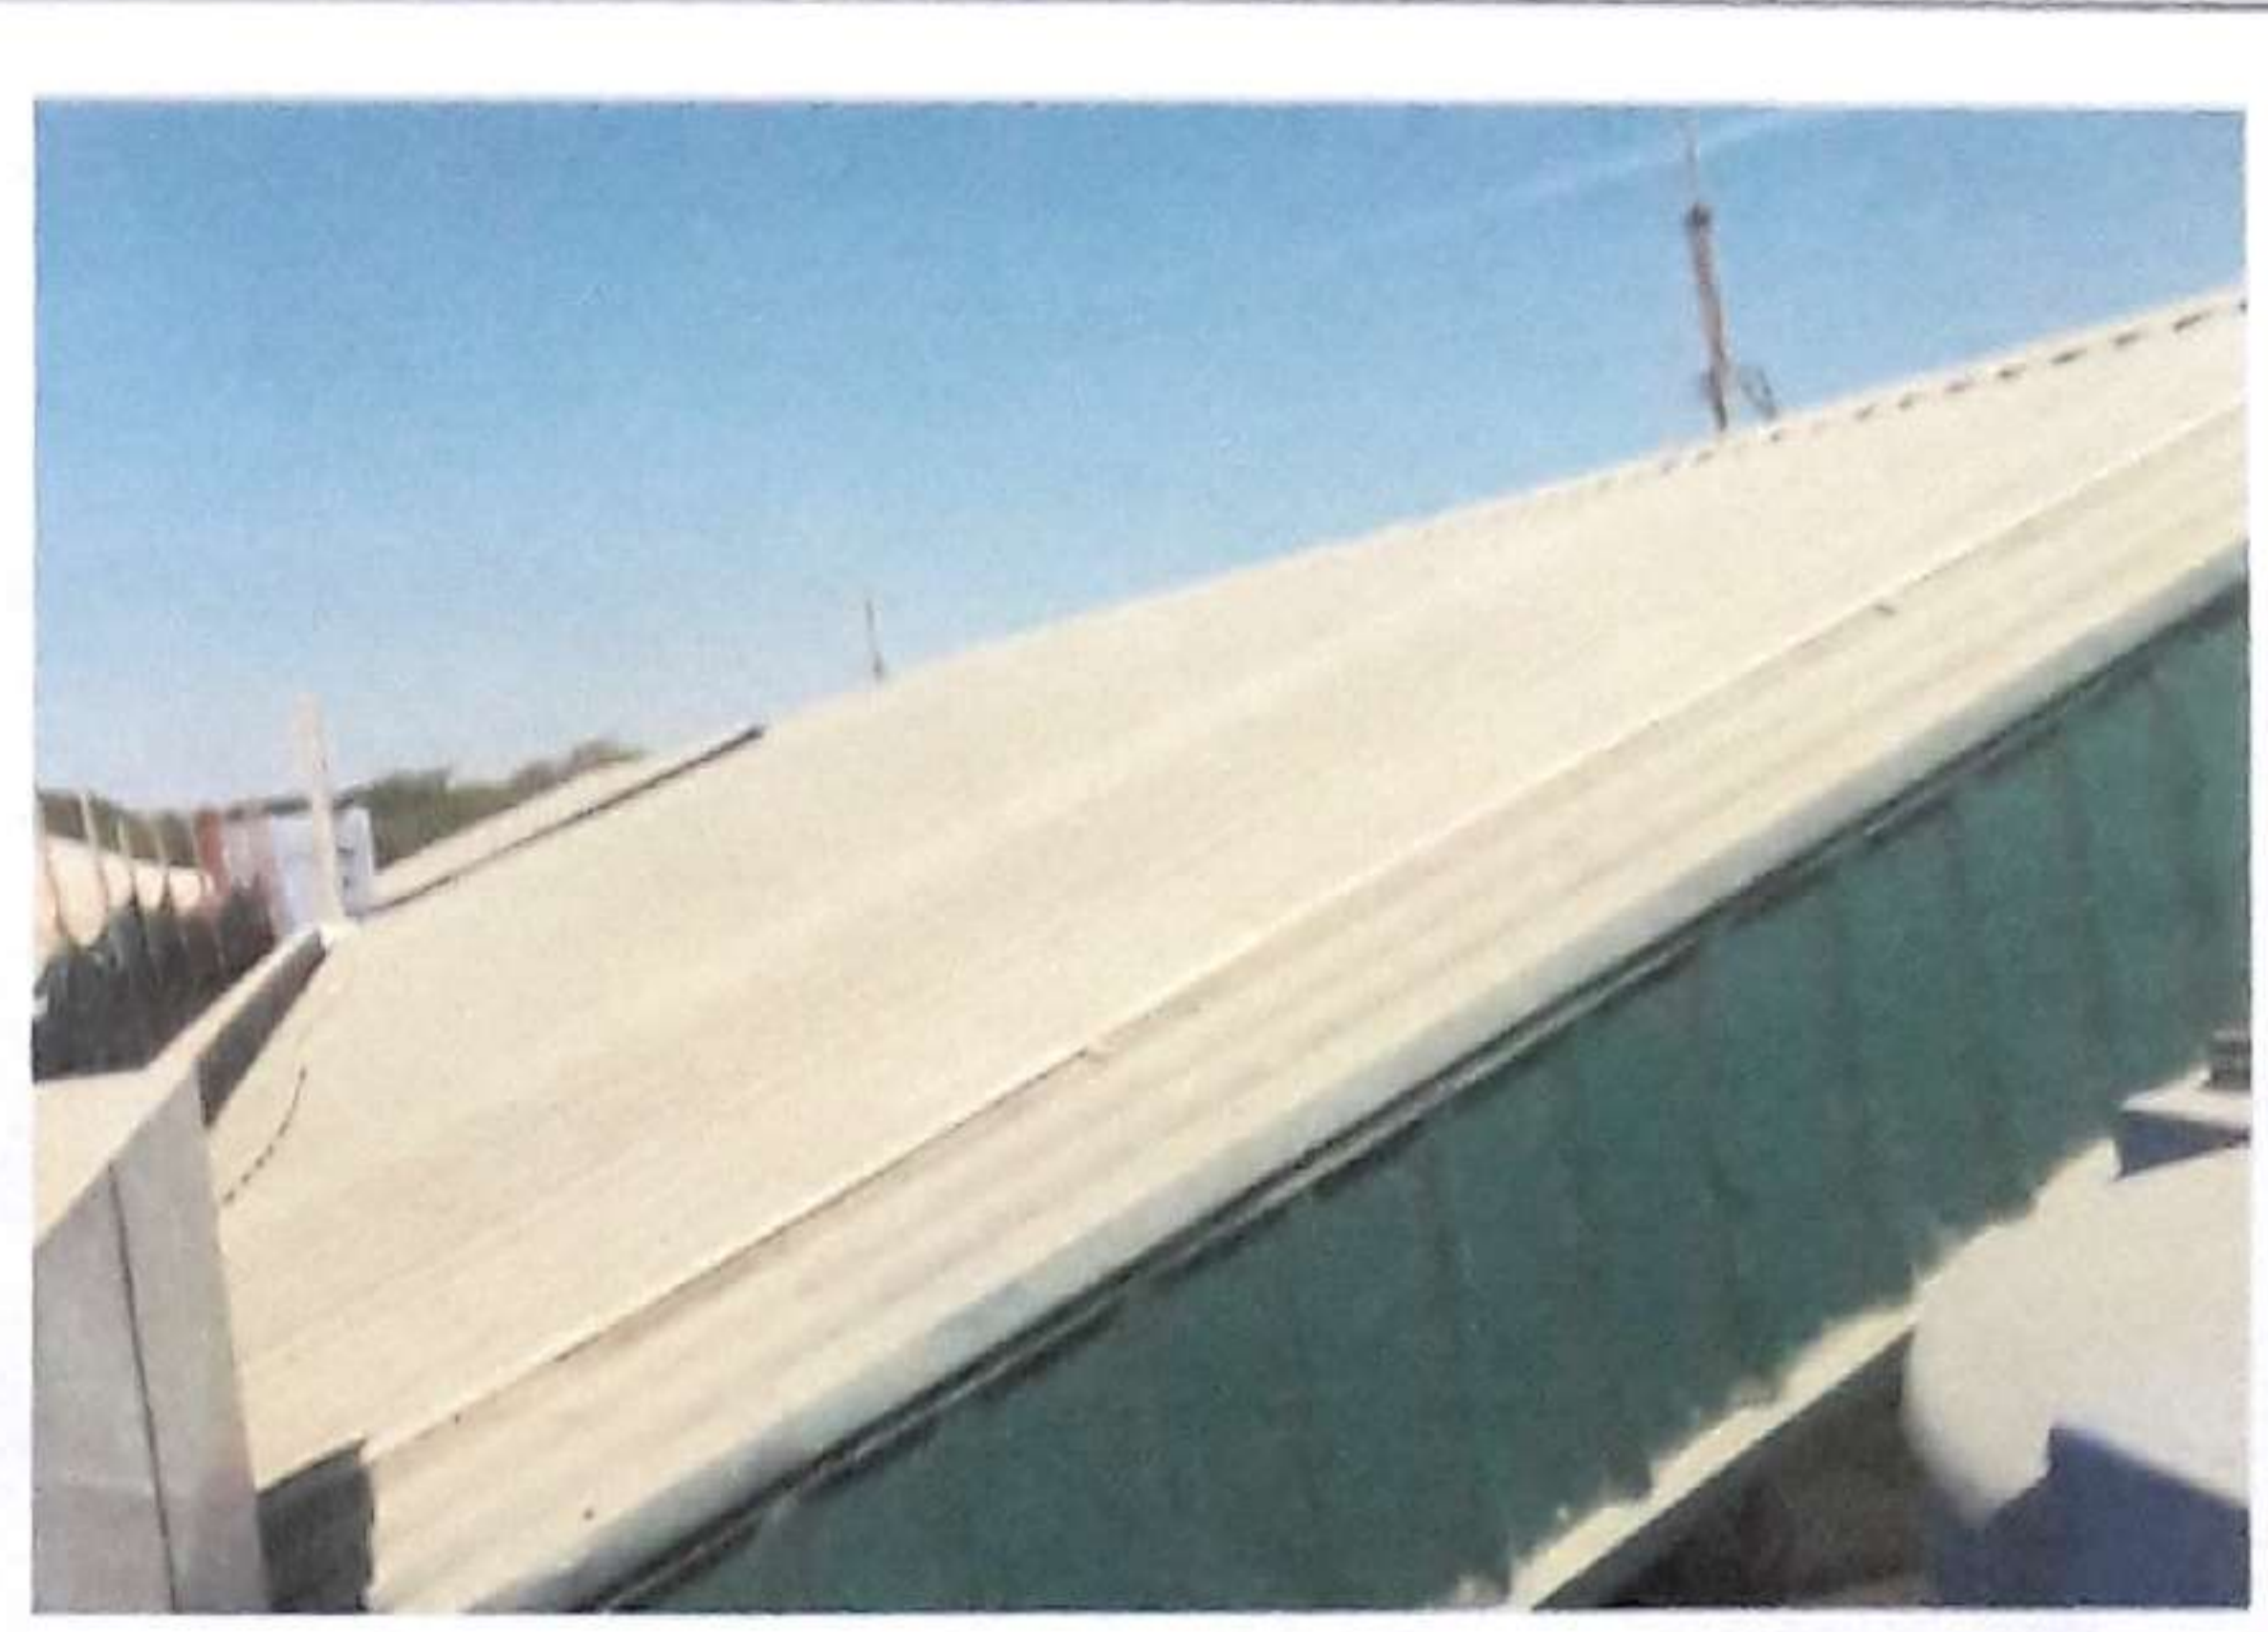
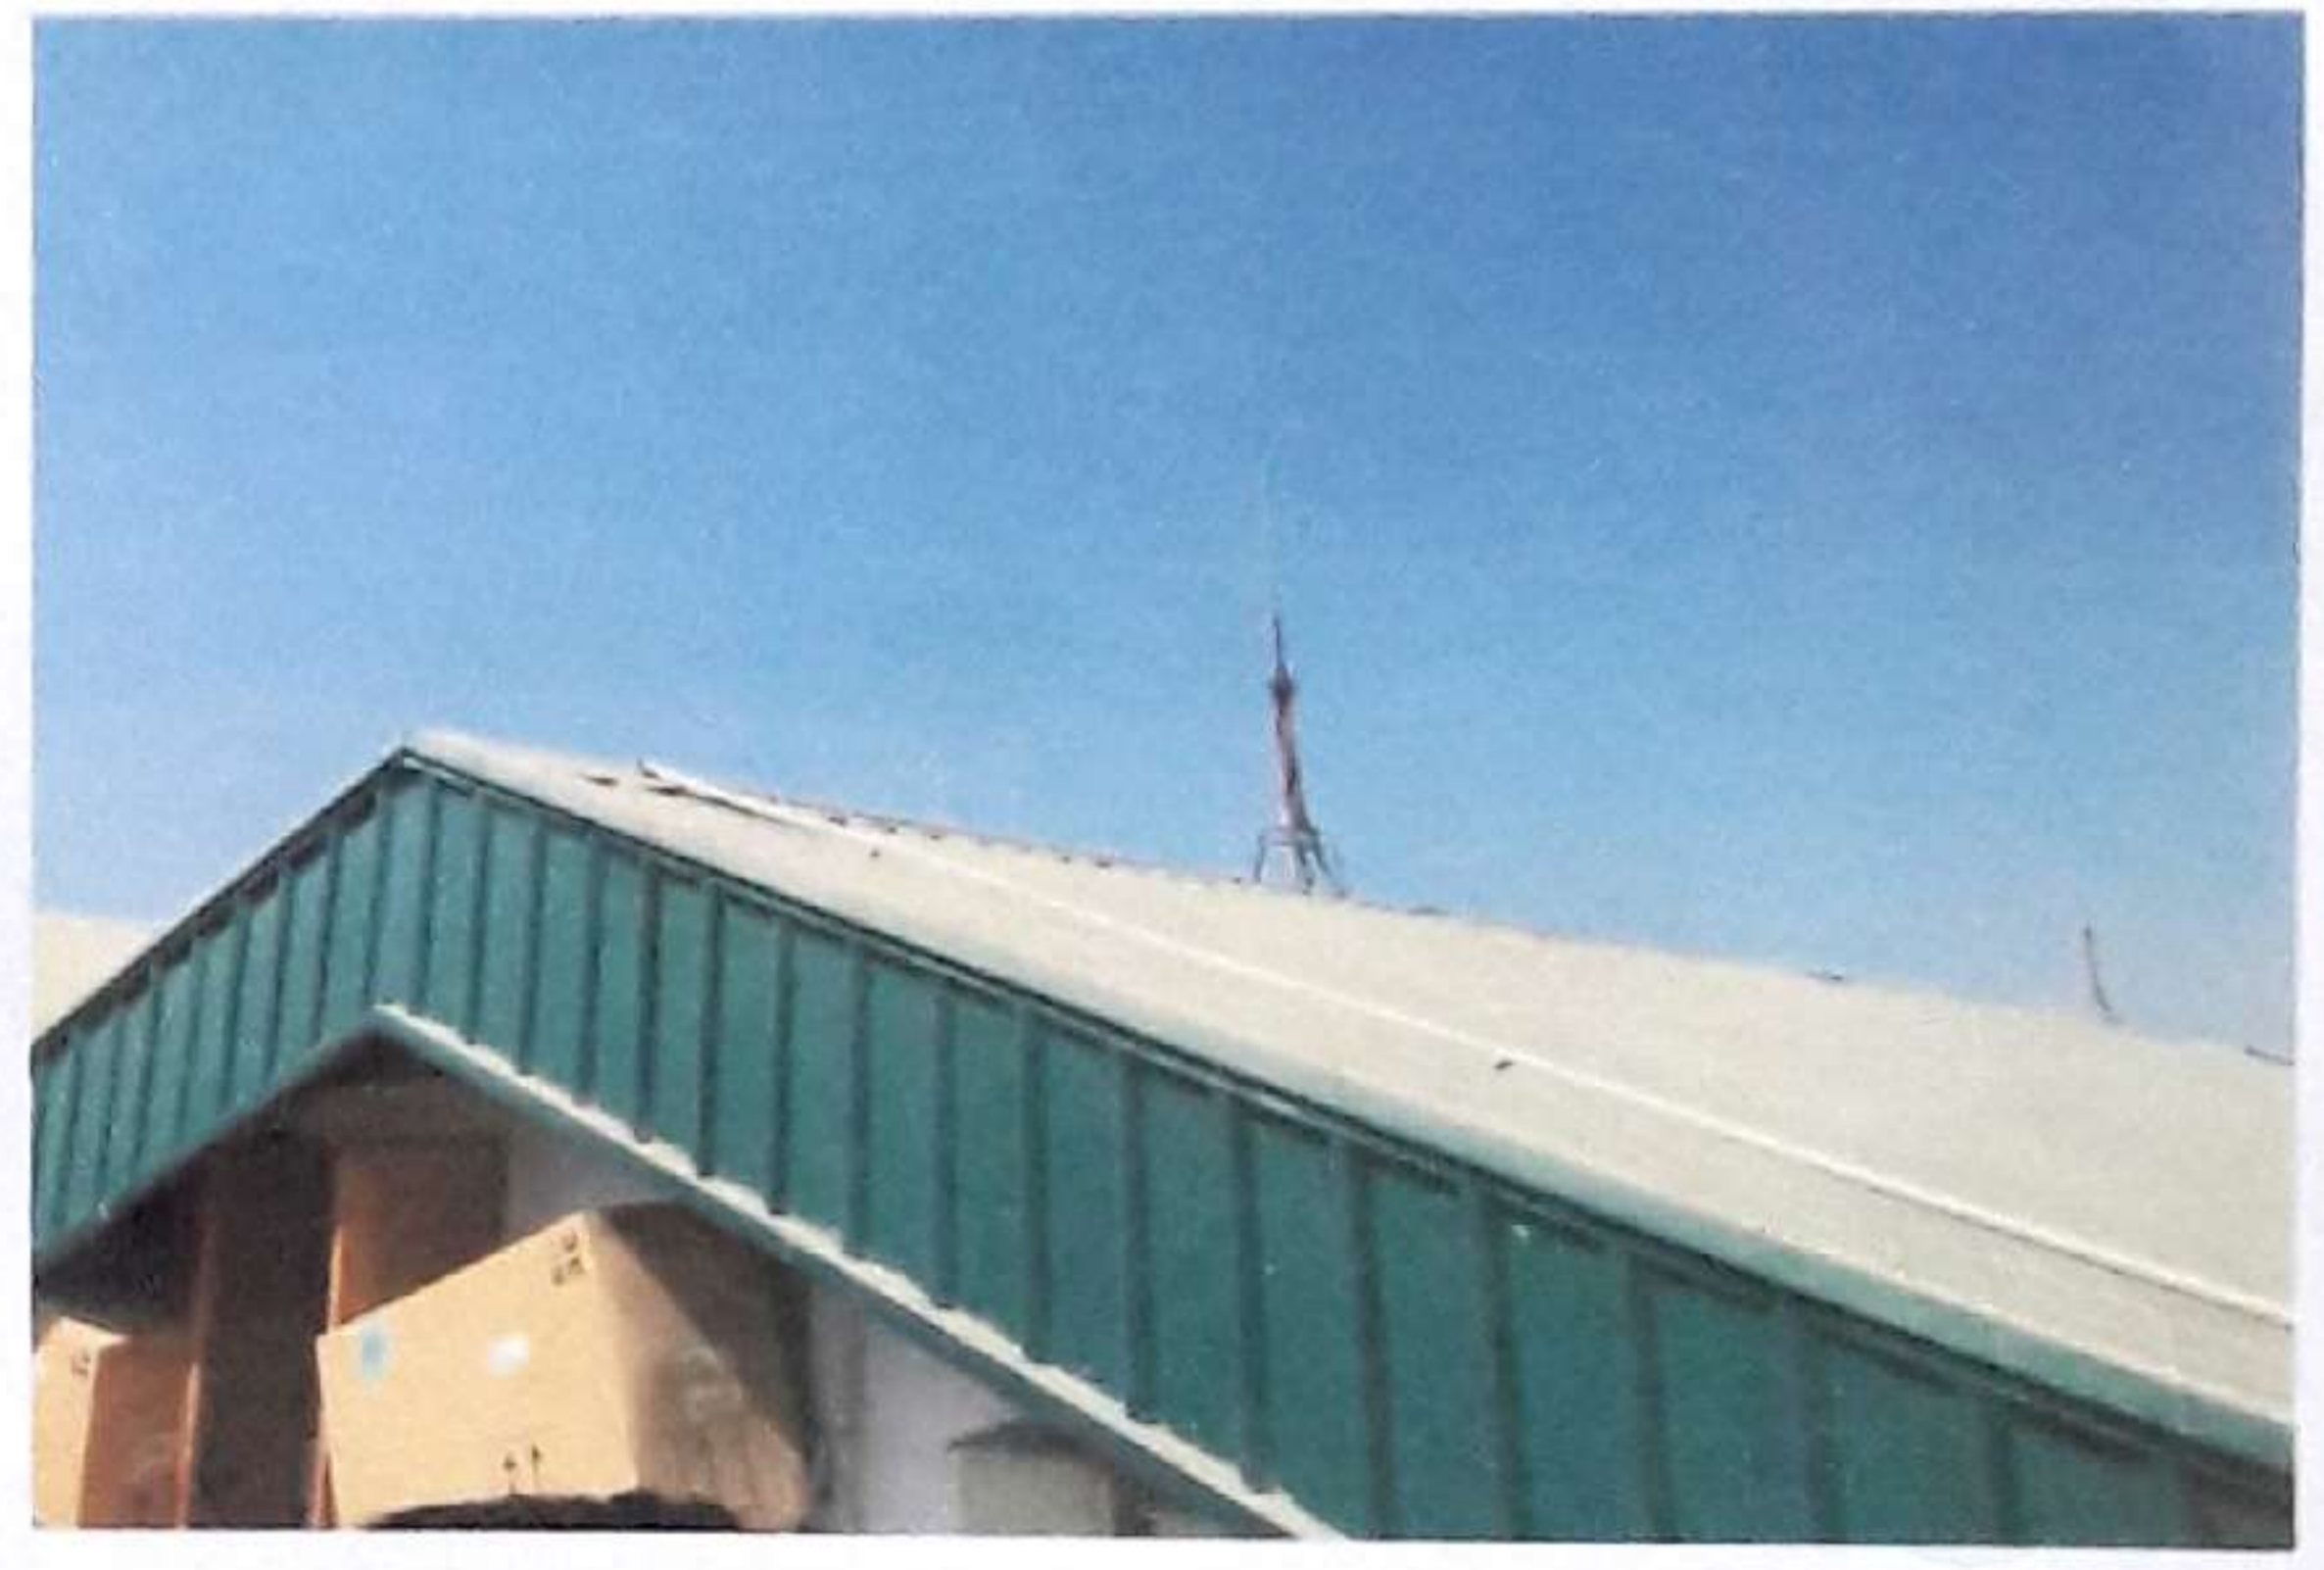
Fig:(59) Composite တပ်ဆင်ထားခြင်းလုပ်ငန်းများအား Building ၏အတွင်းပိုင်းသို့ ရေတိုက်ရိုက်ရောက်ရှိနိုင်သော နေရာများကို ရေထိုးစမ်းသပ်ပေးပါရန်။

Fig:(60) Roofing တပ်ဆင်ထားခြင်း လုပ်ငန်းများအား Building ၏အတွင်းပိုင်းသို့ ရေတိုက်ရိုက်ရောက်ရှိနိုင်သော နေရာများကို ရေထိုးစမ်းသပ်ပေးပါရန်။
