**Inspection Report (Doors & Windows Work) from Darr Ga (AYA) Branch Project,
Ayeyarwaddy Division**

Location : Ground to Roof Floor

Date : 25/01/2019

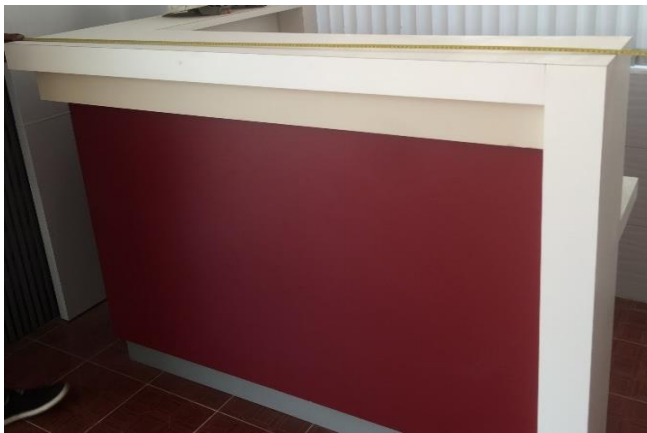
Fig:(28) Ground floor ရှိ Reception Counter တွင် Logo စာလုံး မတပ်ရသေးပါ။
